Onze ref. : 19R41399A CR/pj

Rapportdatum : 8 mei 2019

**Veerdienst Maassluis-Rozenburg
Veerpont "BLANKENBURG"**

EXPERTISERAPPORT

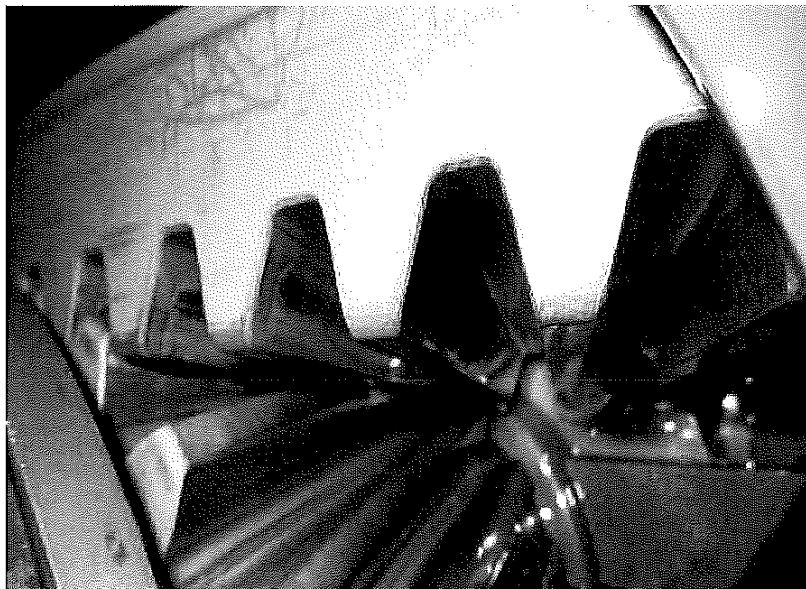
Figure 2.3 Pattern Main Gear

Q.2.2.2.10 Main gear	Tooth backlash		Contact pattern	Remarks
	0,40 mm.		good

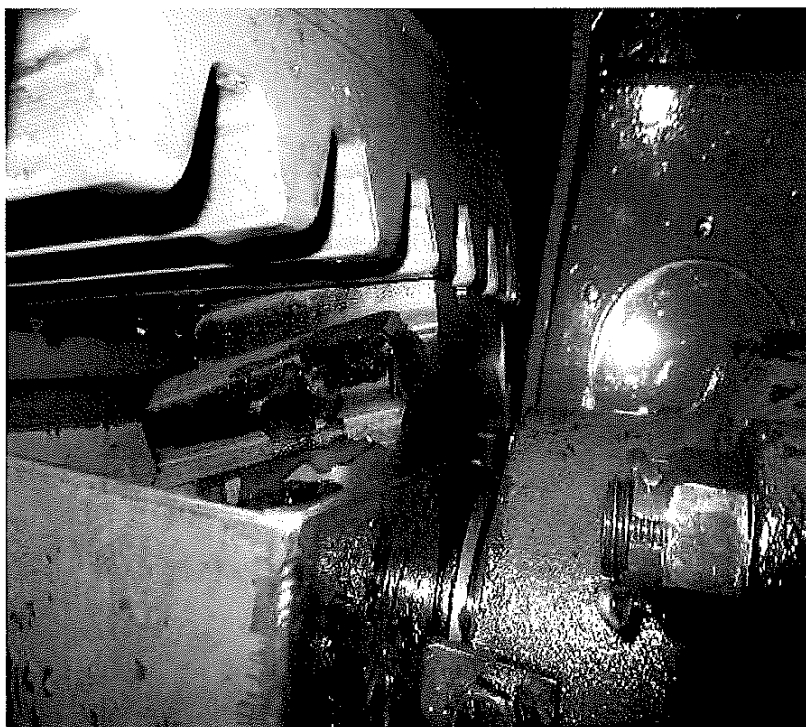
Pattern olie pomp.

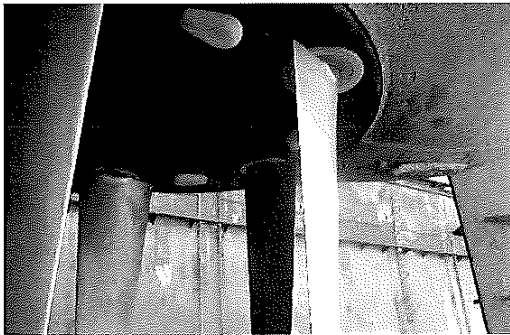
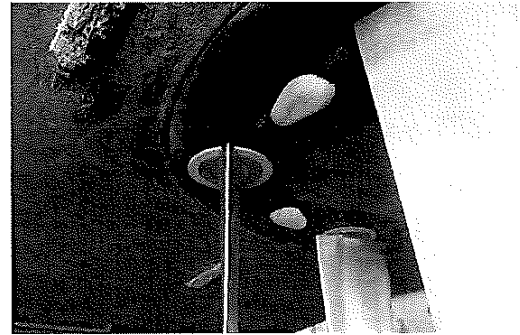
Q.2.2.3.2 Blade Condition

Blade No.	Result
1	good
2	good
3	good
4	good
5	good

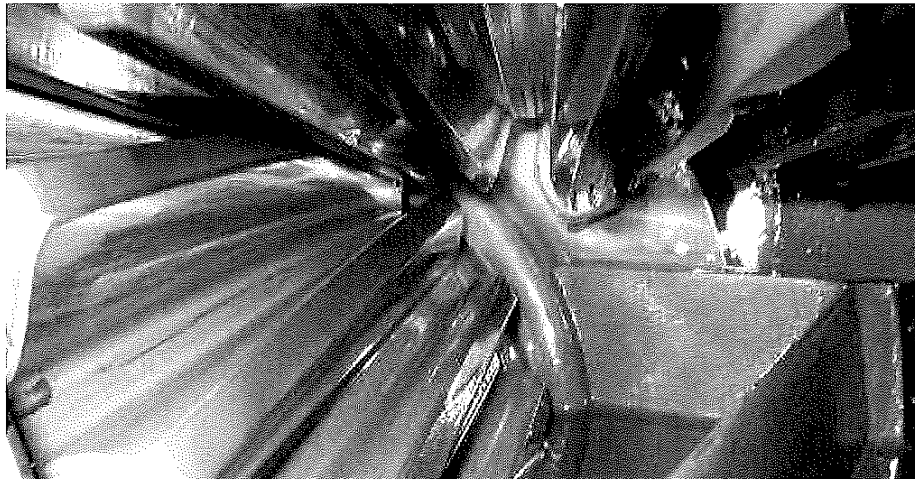
Figure 2.3 Pattern Main Gear

Q.3.2.2.10 Main gear	Tooth backlash	Contact pattern	Remarks
	0,30 mm.	good

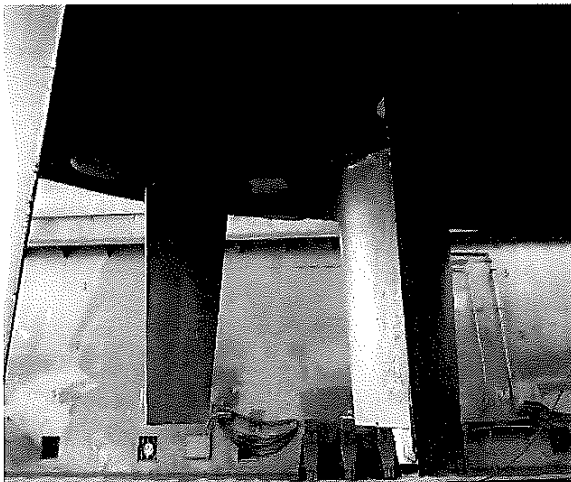
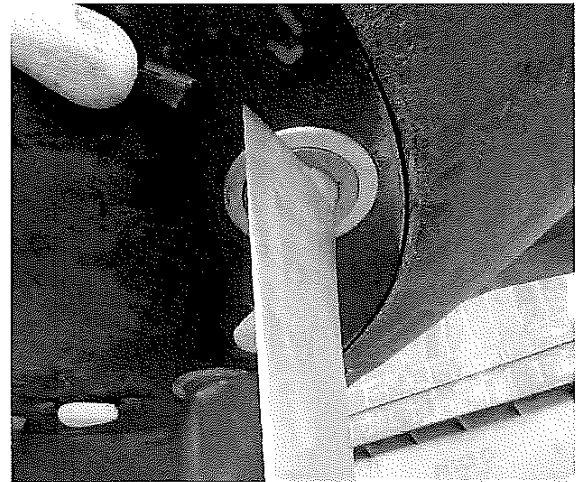
Q.3.3.2 Blade Condition

Blade No.	Result
1	good
2	good
3	good
4	good
5	good

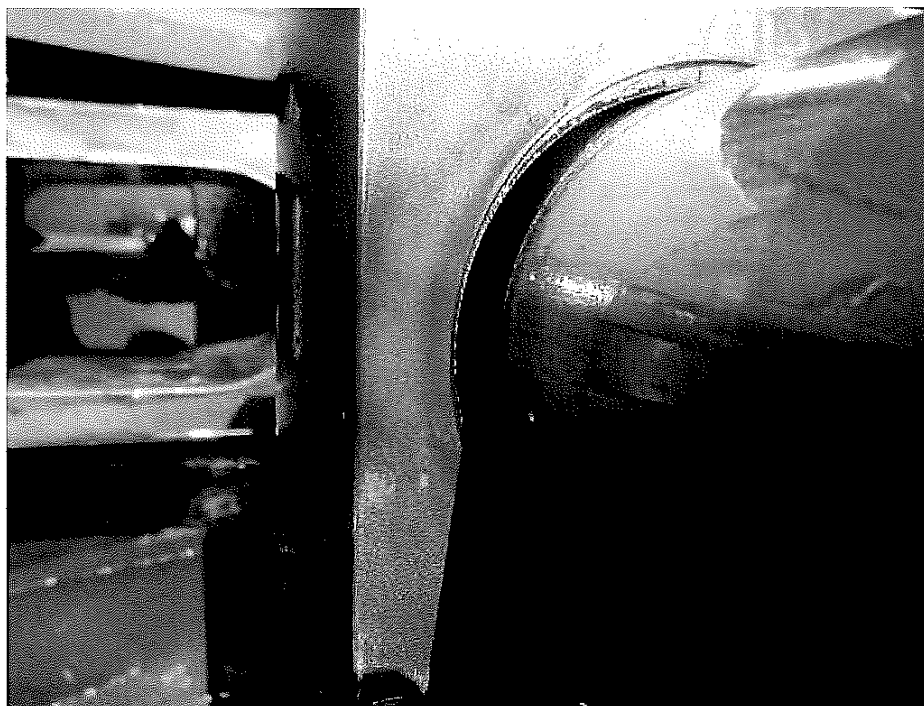
slijtage bronzen lagerbus van kruiskop 1 blad 1.

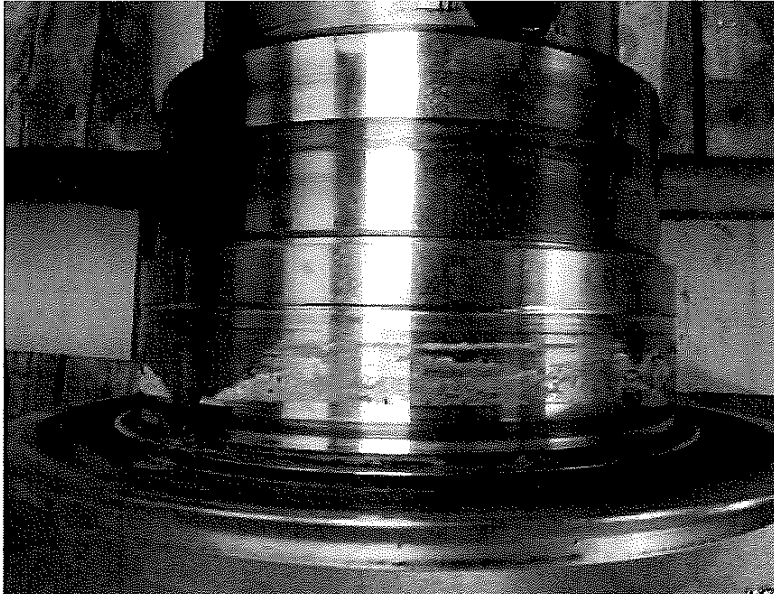
Een loopring met de duidelijke aanwezigte slijtage groeven. (willekeurig blad).

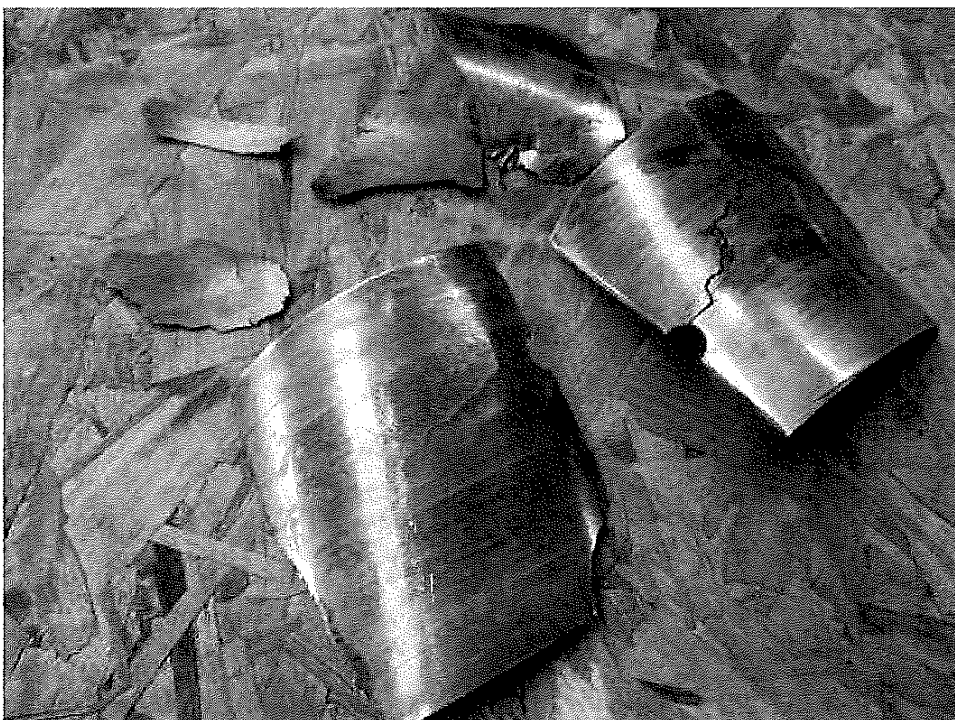
Afbrokkeling van het onderste lager vd.stuurknuppel. (witmetaal) oorzaak ?
