Onze ref. : **19R41399B** CR/pj

Veerdienst Maassluis-Rozenburg

Veerpont "STAELDIEP"

EXPERTISERAPPORT

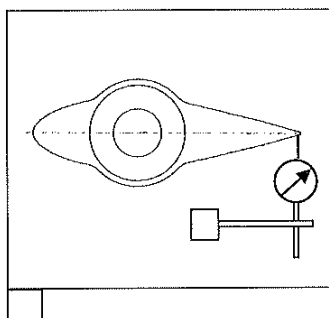
Torsional clearance gemeten op 21/08/2018

Blade	1	2	3	4	5
[mm]	8,00	10,00	9,60	9,20	10,30

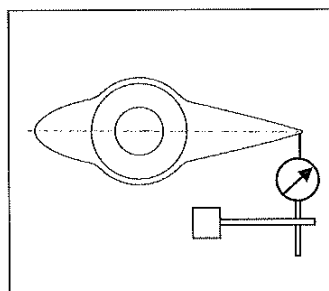
Torsional clearance gemeten op 12/07/2017

Blade	1	2	3	4	5
[mm]	6,50	6,80	6,40	6,20	7,20

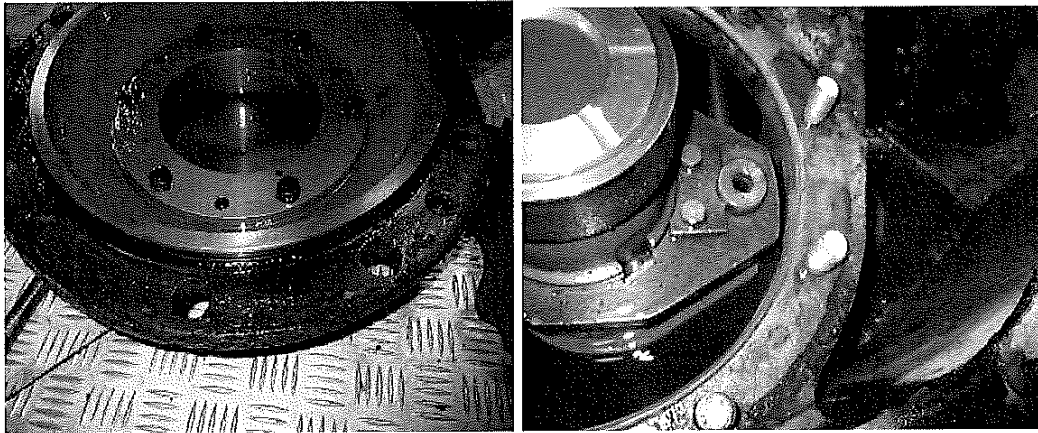
Bij inspectie bleek dat de vleugellager deksel nr. 5 olie lekkage vertoonde.

De deksel en rotor zijn, na demontage van het deksel, ontdaan van de aanwezige corrosie op het aanlegvlak en opnieuw gemonteerd met een nieuwe afdichtings O-ring. Moeren zijn met 400 Nm vastgezet.

Montage/inspectie luik is voorzien van een nieuwe afdichting.
