BOUWKUNDIG INSPECTIERAPPORT

in verband met "Wegen Project
Westland" ten behoeve van Annex
XiV-14.1 Beheer & Instandhouding
bestaande projecten deelproject 01c
Westerlee-Maasdijk

Risicoanalyse van beleningen met betrekking tot omgevingsbeïnvloeding in verband met de aanleg van de verbindingroute 'Westerlee – Maasdijk' en de daarbij horende verkeersmaatregelen te Westland

Project : Wegen Project Westland (deelproject 01c; Westerlee-Maasdijk) te Naaldwijk

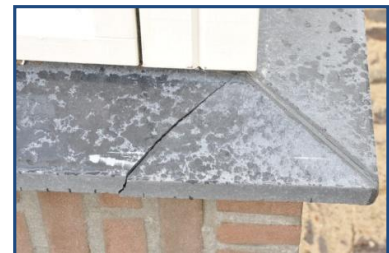
Een voorbeeld hiervan is een gescheurde raampdorpelsteen onder een raamkozijn (fig. 1). Geen fraai gezicht, echter vormt het geen risico voor het object ten opzichte (van de aard) van de werkzaamheden.

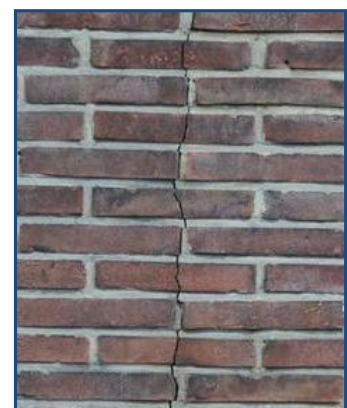
Een ander voorbeeld van een esthetische schade is een verticale scheur in het metselwerk . De scheur wordt veelal veroorzaakt door de werking van elementen (zoals raamkozijnen) waarbij een dilatatievoeg ontbreekt en het metselwerk meescheurt met de mate waarin het element uitzet.

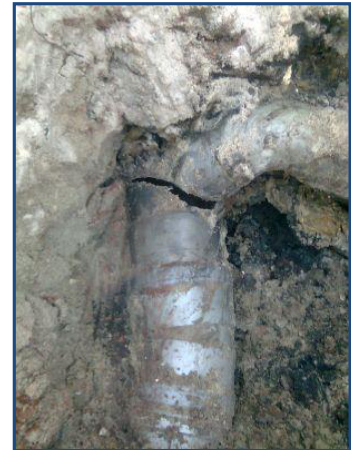
Een voorbeeld van een functionele schade is het verzakken van een riolering ten opzichte van de aansluiting op het object of vica versa (fig. 3). Hierdoor bestaat een grote kans op lekkages in (aansluitingen op) het riool en waardoor het riool niet meer in staat is te functioneren zoals bedoelt. Wanneer deze schade niet tijdig wordt opgemerkt zal er niet alleen stankoverlast optreden, ook is het plausibel dat door de lekkages de onderliggende zandlaag wegspoelt en het riool nog verder verzakt. Eveneens is het mogelijk dat woningen die op staal zijn gefundeerd invloed ondervinden van het wegspoelen van de zandlaag, met verzakkingen tot gevolg.

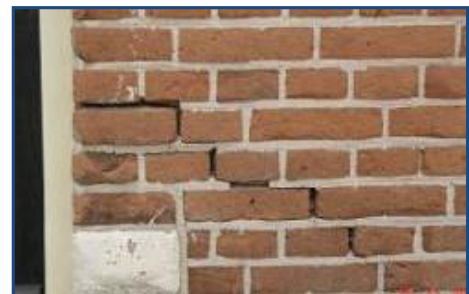
Een voorbeeld van een constructieve schade is een trapezgewijze of grillige scheur in het metselwerk van een gevel (fig. 4), vaak op meerdere locaties waar te nemen en gecombineerd met een visueel waarneembare verzakking. De breedte van een scheur kan variëren van enkele millimeters tot meerdere centimeters. Desbetreffende scheuren worden ook wel 'zettings scheuren' genoemd. De breedte en richting van een dergelijke scheur kan veel informatie verschaffen, zoals de richting van de zinking van het object en de indicatie en/of locatie van een funderingsprobleem.
