**Memo aan:**  
Provincie Zuid-Holland

**Memo Nr.:** 10536763 – 31-01-2025  
**Van:** DNV Energy Systems  
**Datum:** 31 januari 2025

**Onderwerp:** Onderzoek lek- en zwurfstromen in de veehouderij

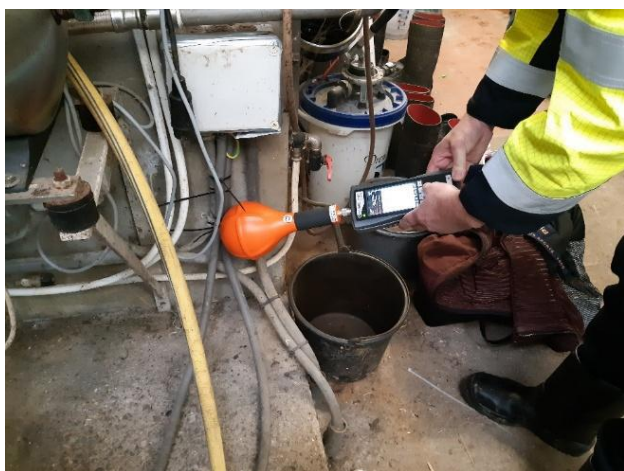
**Foto 1: Meting van de magnetische veldsterkte bij de voedingskabel van de technische ruimte.**

Op Foto 1 is de kabel te zien die vermoedelijk vanaf de woning binnenkomt in de schuur met de stal en de melkmachine. Deze foto is illustratief voor de kwaliteit van de elektrische installatie:

- er is geen aardstrip of aardleiding aanwezig;
- de kast is dichtgeplakt met duct tape;
- langs deze kast lopen losse (water)slangen, waterleidingen en andere elektriciteitsdraden;
- over de vloer lopen onbeschermd elektrische verbindingen.

Als tegen een van deze draden wordt gestoten, is de elektrische veiligheid niet gegarandeerd, en kunnen storingen optreden.

Er is in deze ruimte een noodstroomvoorziening aanwezig, waarvan niet duidelijk is hoe deze aangesloten is. Als door slechte verbindingen deze noodstroomvoorziening naar willekeur inschakelt, zal dit tot verstoringen binnen de elektrische installatie kunnen leiden.

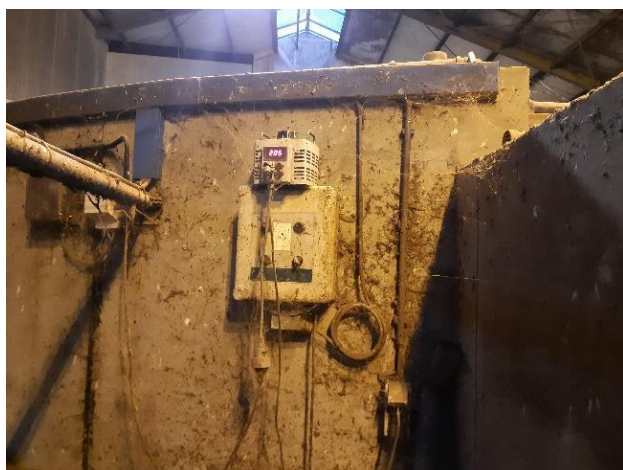
**Foto 2: Het koe-herkenningssysteem met daarop een regeltransformator.**

Op Foto 2 is een besturingskast zichtbaar van het koe-herkenningssysteem. Afhankelijk of dit systeem de aanwezigheid van een koe herkent, worden deuren gesloten en geopend. Hier is duidelijk de grote vervuiling van de kast zichtbaar. Ook is zichtbaar dat draden en snoeren loshangen. Opmerkelijk is dat een regeltransformator is aangebracht tussen het voedingspunt en de kast onder de goot links. In het rapport van Installatiebedrijf D valt te lezen dat deze regeltransformator is opgenomen om de 'straling' van het koe-herkenningssysteem te verminderen. Kennelijk heeft een onoordeelkundige adviseur in het verleden deze maatregel aanbevolen. Opgemerkt moet worden dat een regeltransformator niet dezelfde eigenschappen heeft als een scheidingstransformator en de mogelijke interactie tussen apparatuur niet vermindert.

Deze regeltransformator staat ingesteld op 205 volt, terwijl de voedingsspanning 230 volt zal zijn. Deze regeltransformator zal de 'straling' niet verminderen en leidt ertoe dat wanneer de voedingsspanning uit het openbare elektriciteitsnet lager is dan 230 volt, dit koe-herkenningssysteem niet goed meer zal functioneren. De fabrikant van dit koe-herkenningssysteem zal deze maatregel niet adviseren, omdat hierdoor een goede werking niet gegarandeerd kan worden. De sleepcontacten van deze regeltransformator zijn bereikbaar voor stof en vuil; dit zal ertoe aanleiding geven dat naar willekeur slechte contacten zullen optreden. Deze onoordeelkundige manier van aansluiten voldoet niet aan de installatievoorschriften en kunnen aanleiding geven tot zwerfstromen van het type c, d, e en buitencategorie f.

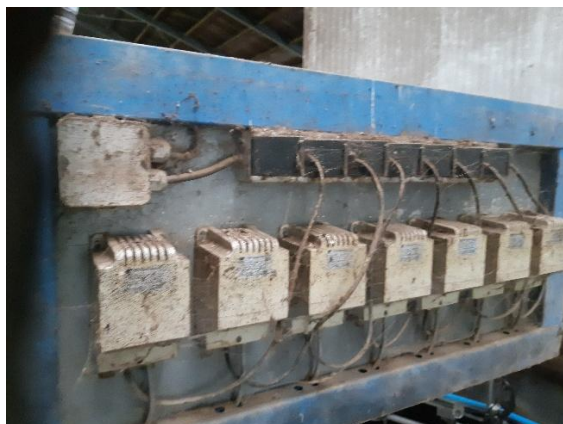
**Foto 3: Voedingen van de melkinrichtingen.**

Op Foto 3 zijn zeven sterk vervuilde voedingen zichtbaar van de zeven melkinrichtingen op de draai-carrousel. Zichtbaar zijn de zeven stopcontacten met losse snoeren die naar de voedingen lopen. Opgemerkt moet worden dat deze samen met de carrousel ronddraaien en onderhevig zijn aan bewegingen en trillingen. Door deze trillingen kunnen loshangende snoeren snel leiden tot losse contacten of kabelbreuken, waardoor de melkunits mogelijk willekeurig niet goed functioneren (zwerfstroom type e).

Ook is te zien dat de verbindingen die de voedingen verlaten, door gaten in de kabelgoot verdwijnen. Op deze punten kunnen door mechanische trillingen de mantel en de geleiders doorslijten. Deze manier van installeren voldoet niet aan de eisen uit de NEN 1010, 717.521.101 (zwerfstroom type e).

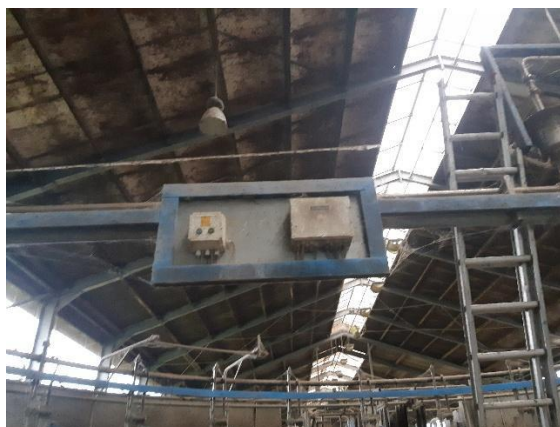
**Foto 4: Rechtsboven de draaikop met glijcontacten.**

Op Foto 4 is rechtsboven het glijcontact zichtbaar waarmee de carrousel van elektrische voeding wordt voorzien en geaard zou moeten zijn. Installatiebedrijf D heeft niet kunnen constateren dat deze aarding van het carrousel op orde is. Bij een vervuild glijcontact kunnen over de tijd willekeurige storingen optreden (zwerfstroom type e).

De aarding van deze carrousel is mogelijk niet op orde (zie pagina 37 van het rapport van Installatiebedrijf D). Dit kan ertoe leiden dat wanneer door vervuilde sleepcontacten er momentaan geen aardverbinding is, de koeien tijdens het melken mogelijk aan elektrische stromen kunnen worden blootgesteld (zwervstroom type e).

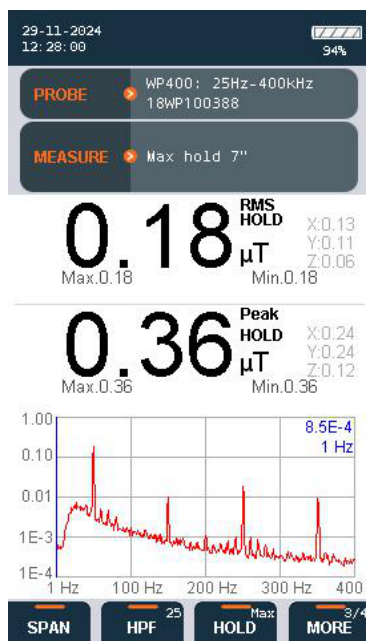
**Figuur 1: Magnetische veldsterkte als functie van de frequentie.**

Deze meting laat een magnetisch veldcomponent zien bij de frequenties 150 Hz, 250 Hz, 350 Hz en hogere frequenties (alle harmonische van de netfrequentie 50 Hz). Deze frequenties worden ook gemeten op andere locaties binnen het melkveebedrijf. De aanwezigheid en de sterkte van deze veldcomponenten is ongebruikelijk en kunnen afkomstig zijn van elektrische componenten, zoals de noodstroomvoorziening op het melkveebedrijf (dit wijst mogelijk op zwervstromen van type c of buitencategorie f).
