Onderwerp
Scenario's asbestsanering Gebouw C

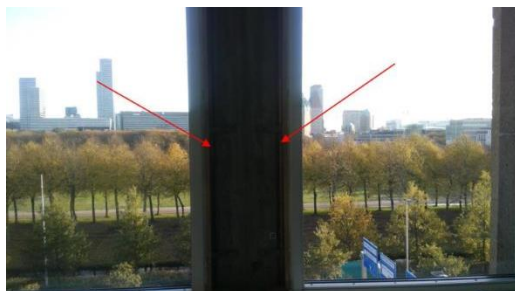
Afb. 1: Gevelkolommen

Bij de proefsloop zijn een tweetal bronnen gevonden in de binnengevel. Tussen de betonnen gevelkolommen en de kozijnen zit asbesthoudende kit verwerkt (afbeelding 1) en onder de raamkozijnen is asbest verwerkt in een cementlaag (afbeelding 2).

Dit zijn bronnen die na de renovatie wegvallen achter een nieuw isolatiepakket en voor direct gebruik geen risico opleveren. Bij onderhoudswerkzaamheden aan de binnengevel of aan de kozijnen in de gevel vormen deze bronnen wel een risico.

In het -op korte termijn- goedkoopste scenario voor het aanpakken van deze asbestbronnen wordt de sanering beperkt tot de wettelijke verplichtingen. De twee asbestbronnen in de gevel die hierboven zijn beschreven worden in dit scenario bij de renovatie weggestopt achter een isolatiepakket. Daarmee vormt het asbest geen direct gevaar voor gebruikers. De bronnen worden ingepakt om risico op verontreiniging tegen te gaan.

In dit scenario worden de twee asbestbronnen (afb. 1 en afb. 2) aan de binnenzijde van de gevel van Gebouw C gesaneerd. Deze sanering geeft als eindsituatie dat alle nu bekende asbesttoepassingen binnen in Gebouw C zijn verwijderd. De binnenzijde van het pand is dan, met de kennis van nu, asbestvrij. Er zijn dan bij toekomstige werkzaamheden in het pand geen beperkingen meer, dus bijvoorbeeld geen verplichting om onderhoud uit te voeren onder asbestcondities, tijdelijke verhuizingen, etc.
