Tabel: Open werkafspraken en acties uit het praktisch voortgangsoverleg m.b.t. uitvoering nazorg DOP NOAP en na bestemming golfbaan

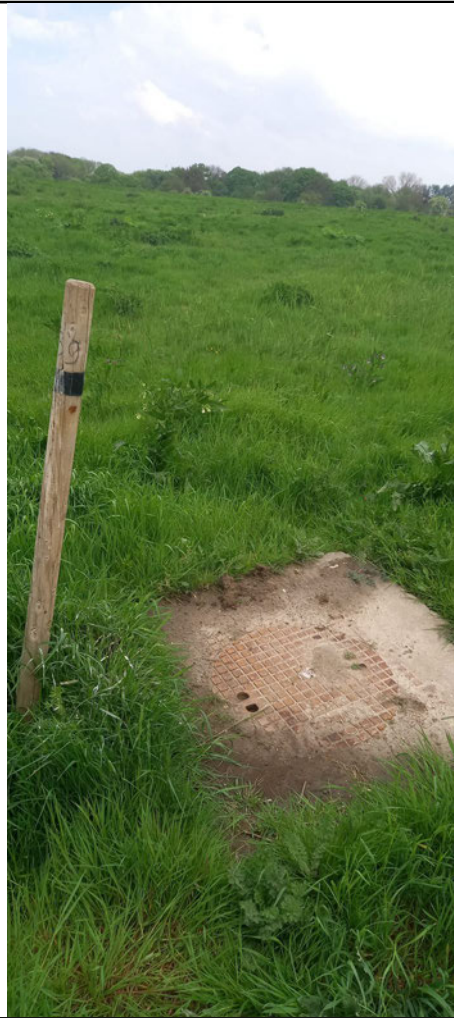
31	Pompput	-	-
32	Inspectieput ondergronds afgewerkt	Gronddekking niet bekend	-
33	Inspectieput ondergronds afgewerkt	Gronddekking niet bekend	-
34	Inspectieput ondergronds afgewerkt	Gronddekking niet bekend	-
35	Meetput met meetbuis	-	-
36	Inspectieput ondergronds afgewerkt	Gronddekking niet bekend	-
37	Inspectieput ondergronds afgewerkt	Gronddekking niet bekend	-
38	Inspectieput ondergronds afgewerkt	Gronddekking niet bekend	-
39	Reserve pompput	Reservepompput volgens tekening en opgave Maeswater. Echter geen afwerking van reservepompput aangetroffen maar originele afwerking. Zie foto;	PZH hercontrole uitvoeren

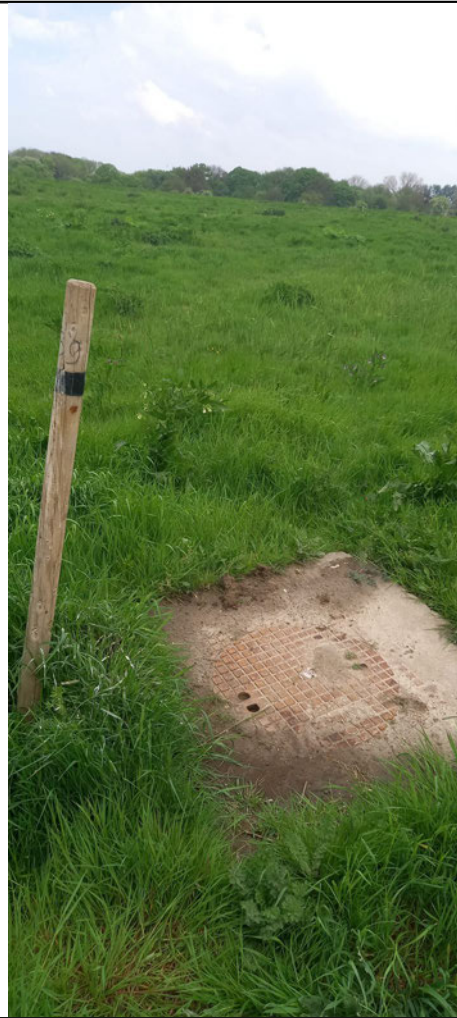
31	Pompput	-	-
32	Inspectieput ondergronds afgewerkt	Gronddekking niet bekend	-
33	Inspectieput ondergronds afgewerkt	Gronddekking niet bekend	-
34	Inspectieput ondergronds afgewerkt	Gronddekking niet bekend	-
35	Meetput met meetbuis	-	-
36	Inspectieput ondergronds afgewerkt	Gronddekking niet bekend	-
37	Inspectieput ondergronds afgewerkt	Gronddekking niet bekend	-
38	Inspectieput ondergronds afgewerkt	Gronddekking niet bekend	-
39	Reserve pompput	Reservepompput volgens tekening en opgave Maeswater. Echter geen afwerking van reservepompput aangetroffen maar originele afwerking. Zie foto;	PZH hercontrole uitvoeren

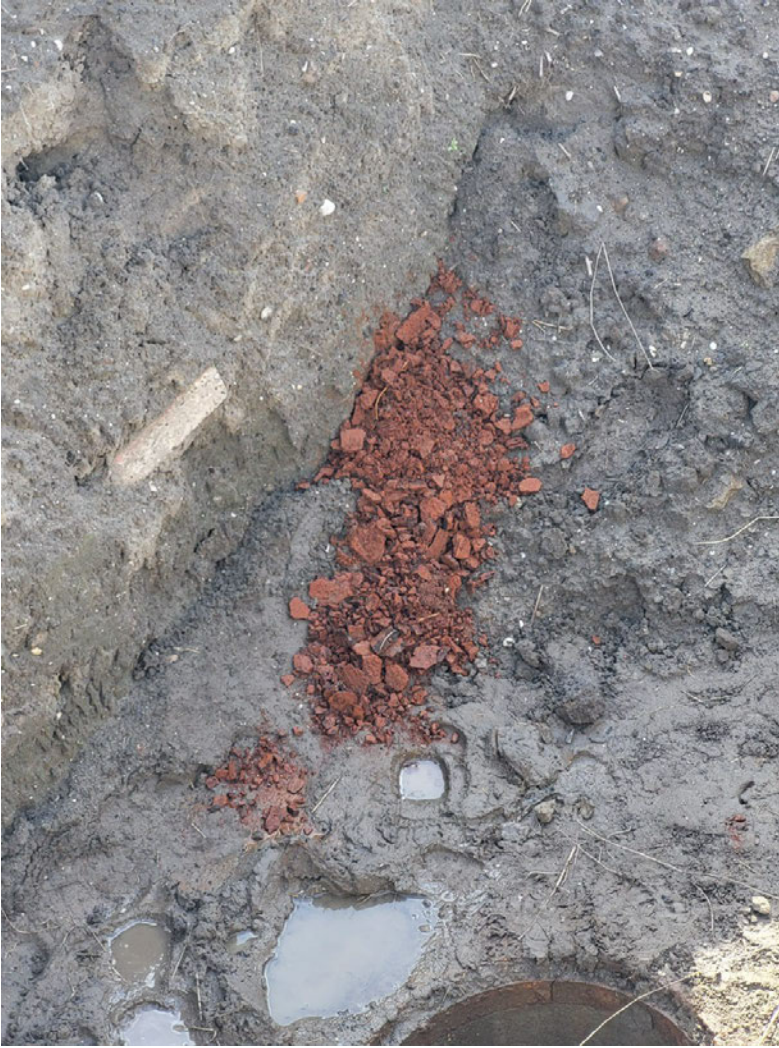
Uitkomend ijzer bij put H10; dit zijn stukjes van ca. 0,5 cm dik en zijn vast materiaal.

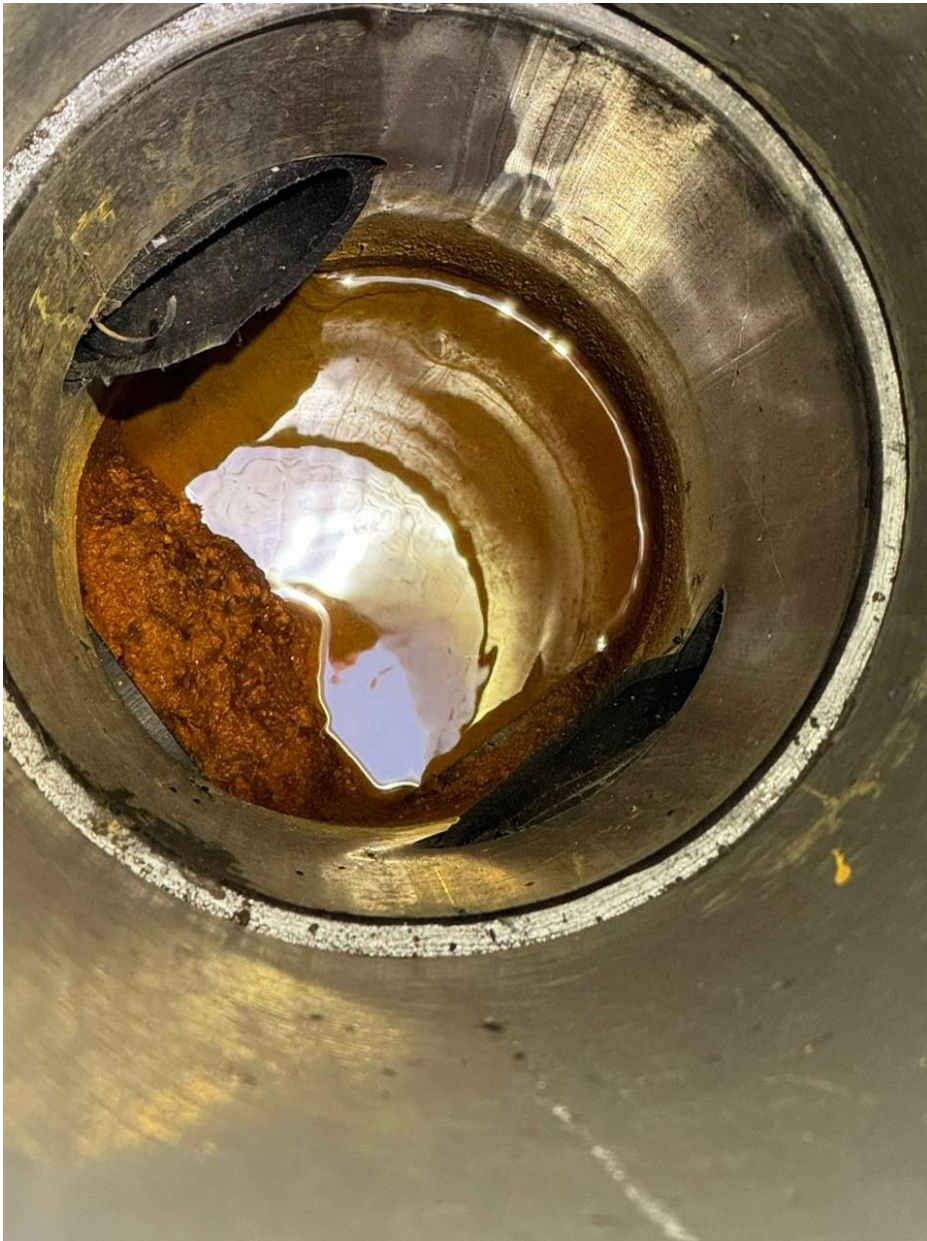
ijzer in put C2B; dit is ver  
ingezoomd en geeft dus beetje vertekend beeld, want bovenliggende inlaten zijn van systeem 2 en die zitten  
ongeveer 40 cm hoger. IJzer onderin bij buizen systeem 1. Afgesproken, dat ze het bovenste deel van de put  
vrijgraven, deel buis wegnemen en dan kunnen ze waarschijnlijk dat ijzer verwijderen en nogmaals doorspuiten.
