# Analyse meetrapporten

Version 1  
16/01/2025

| <b>Ooltgensplaat - EMC</b> | / | Jos Knockaert | |

Analyse van de metingen uitgevoerd op en rond de bedrijven:

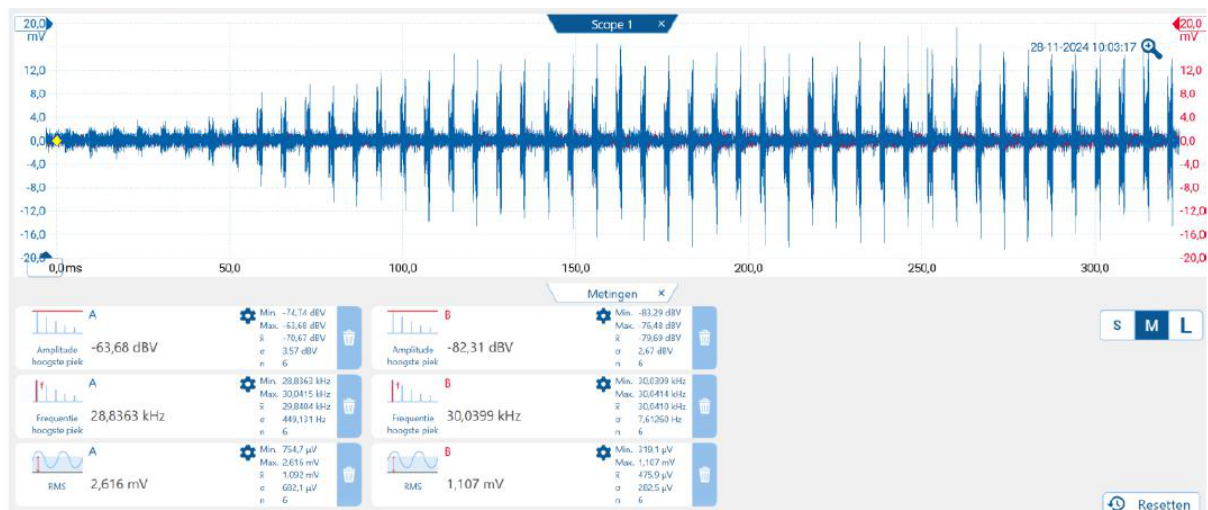
Onderstaande meting toont beide problemen. De trigger is willekeurig en mist een gedeelte van het vervolg. De RMS waarde is 2,6 mV, terwijl de hoogste waarde tot 16 mV reikt.

**Figuur 6. Impact van het triggerpunt op de meting en analyse**

Op zich zijn dit nog altijd geen problematische waarden, maar het advies is om te triggeren op transiënten met hogere amplitude, waarbij de trigger stap voor stap verhoogd wordt (en gedurende langere tijd aangehouden wordt), totdat men een duidelijk beeld heeft van de aanwezigheid van transiënten.

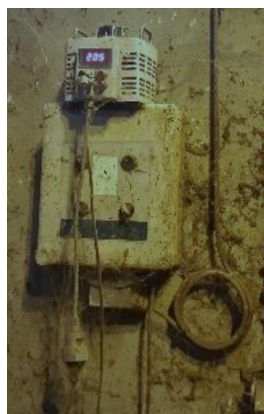
De stallen zijn op zich vochtige en vervuilde omgevingen. Naast problemen met de personenveiligheid kunnen elektrische ontladingen ontstaan tussen onder spanning staande delen. Deze ontladingen (korte transiënten) zullen een negatief verloop hebben in functie van de tijd (toename van aantal pulsen). Er wordt echter niet aangetoond met de metingen dat eventuele problemen met de elektrische installatie de problemen met het vee veroorzaken. Indien dit zo is, dan zouden er ofwel sporadische transiënten aanwezig moeten zijn of zouden er contactspanningen gemeten moeten zijn.

**Figuur 7. Veiligheid van de elektrische installatie**

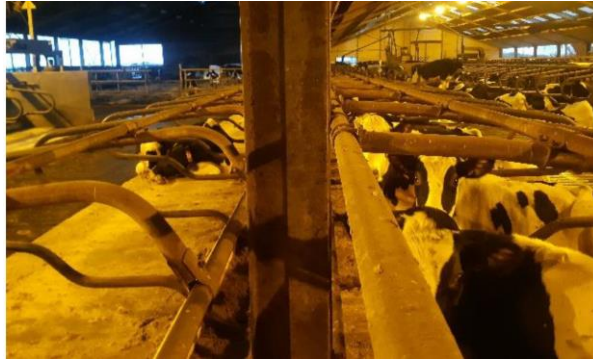
De equipotentialiteit is bij diverse acties nagekeken. Het is uit de rapporten niet duidelijk of dit 100% volledig is. Indien het probleem een HF oorzaak heeft, dan is een hoogfrequente equipotentiale verbinding van belang, wat niet met een multimeter geverifieerd kan worden.

**Figuur 8. Ligboxen verbonden met staalconstructie**
