2 Ontwerpmethodiek

3 Ontwerp per locatie

RAPPORT

Nautische voorzieningen vaarwegen provincie Zuid-Holland

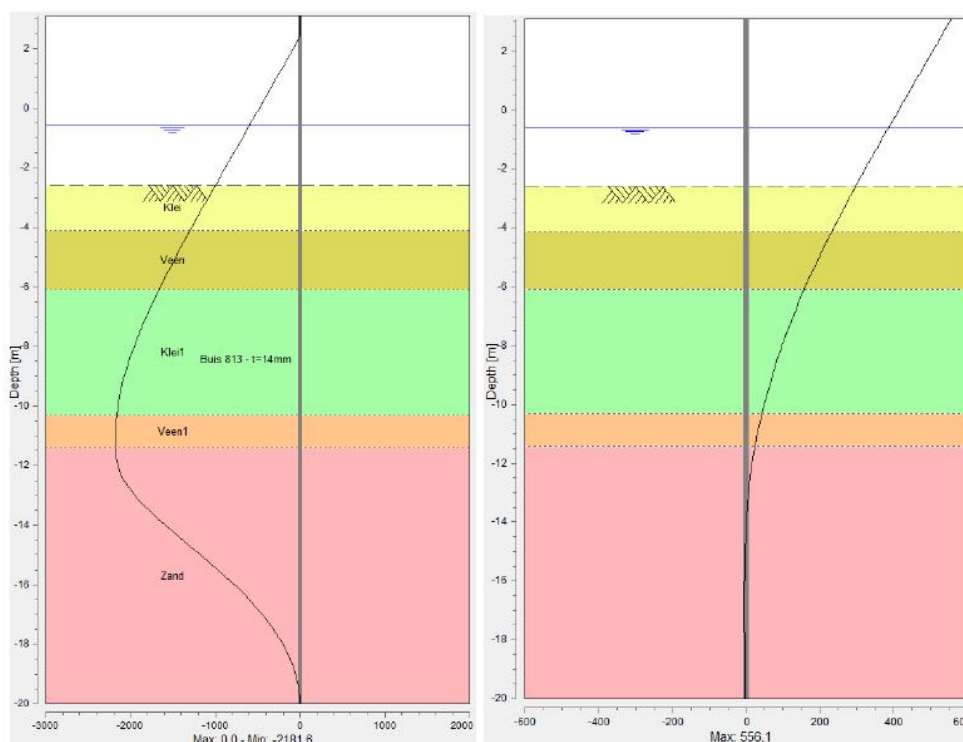
Figuur 3 geeft de optredende buigende momenten (in de UGT) en vervormingslijn (in de BGT) over de hoogte van de buispaal weer. Tabel 4 geeft een overzicht van de ontwerpresultaten. De unity checks zijn als volgt:

- UGT-afmeereenergie: $47 / 51 = 0,93$
- UGT-sterkte: $2184 / 2344 = 0,93$
- BGT-vervorming: $556 / 1000 = 0,56$

Figuur 3: Buigende momentenlijn in de UGT (links) en vervormingslijn in de BGT (rechts)

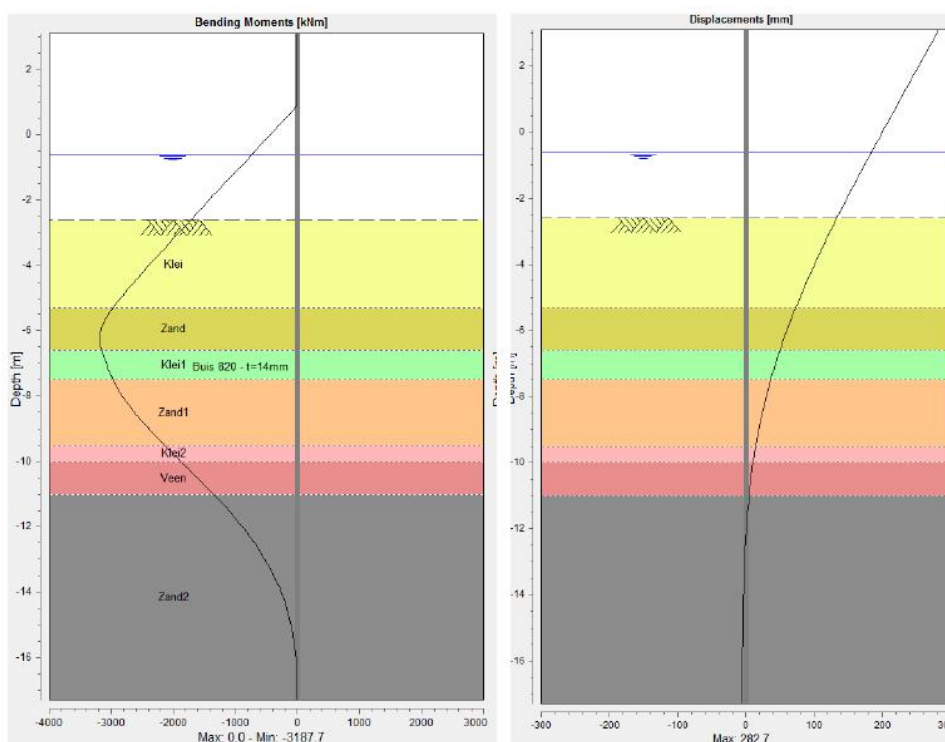
Figuur 4 geeft de optredende buigende momenten (in de UGT) en vervormingslijn (in de BGT) over de hoogte van de nieuwe buispalen weer. Tabel 5 geeft een overzicht van de ontwerpresultaten. De unity checks zijn als volgt:

- UGT-afmeerenergie: $47 / 48,3 = 0,97$
- UGT-sterkte: $3188 / 5059 = 0,63$
- BGT-vervorming: $280 / 1000 = 0,28$

Figuur 4: Buigende momentenlijn in de UGT (links) en vervormingslijn in de BGT (rechts)

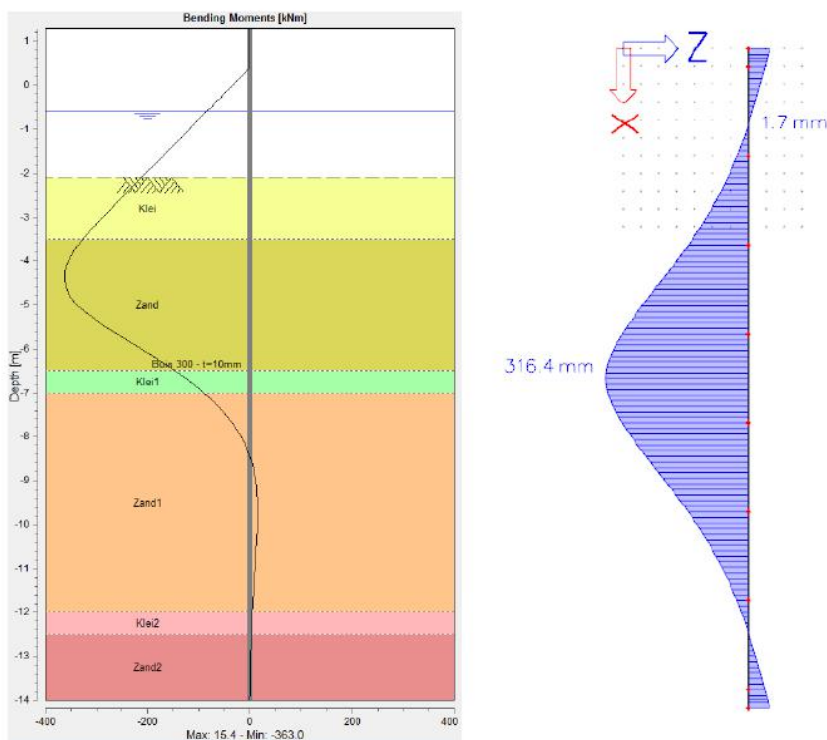
Figuur 7 geeft de optredende buigende momenten (in de UGT) en vervormingslijn (in de BGT) over de hoogte van de nieuwe buispalen weer. Tabel 8 geeft een overzicht van de ontwerpresultaten. De unity checks zijn als volgt:

- UGT-afmeerenergie: $15 / 15 = 1,00$
- UGT-sterkte: $363 / 374 = 0,97$
- BGT-vervorming: $316 / 1000 = 0,32$

Figuur 7: Buigende momentenlijn in de UGT (links) en vervormingslijn (geleidewerk) in de BGT (rechts)

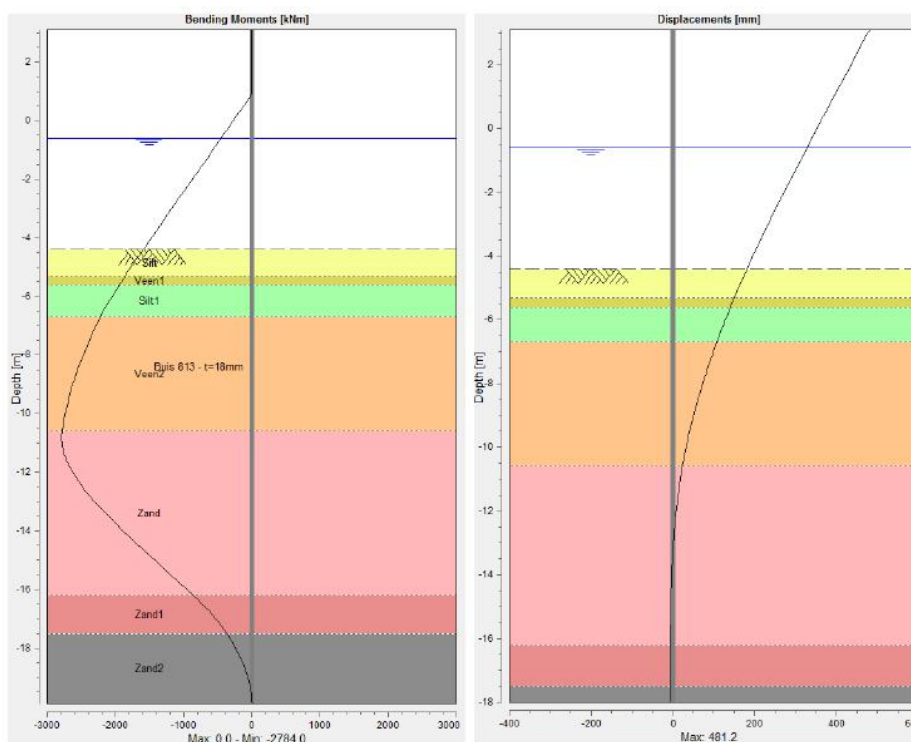
Figuur 9 geeft de optredende buigende momenten (in de UGT) en vervormingslijn (in de BGT) over de hoogte van de nieuwe buispalen weer. Tabel 10 geeft een overzicht van de ontwerpresultaten. De unity checks zijn als volgt:

- UGT-afmeerenergie: $47 / 51,6 = 0,91$
- UGT-sterkte: $2784 / 2834 = 0,98$
- BGT-vervorming: $481 / 500 = 0,96$

Figuur 9: Buigende momentenlijn in de UGT (links) en vervormingslijn in de BGT (rechts)

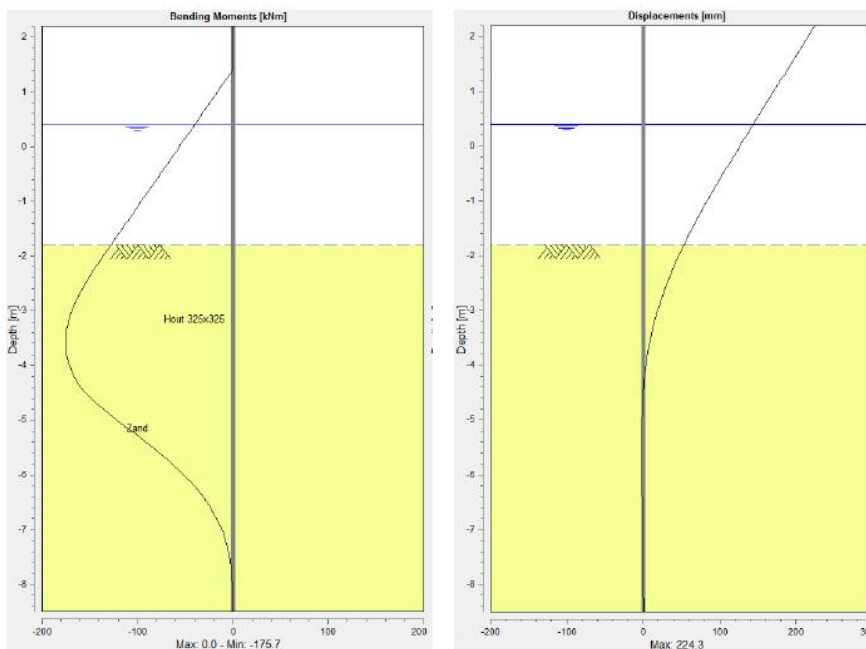
Figuur 11 geeft de optredende buigende momenten (bij troskracht) over de hoogte van de houten paal weer. Tabel 12 geeft een overzicht van de ontwerpresultaten. De unity checks zijn als volgt:

- UGT buigend moment: $176 / 198 = 0,88$
- BGT-vervorming: $224 / 500 = 0,45$

Figuur 11: Buigende momentenlijn in de UGT (links) en vervormingslijn in de BGT (rechts)

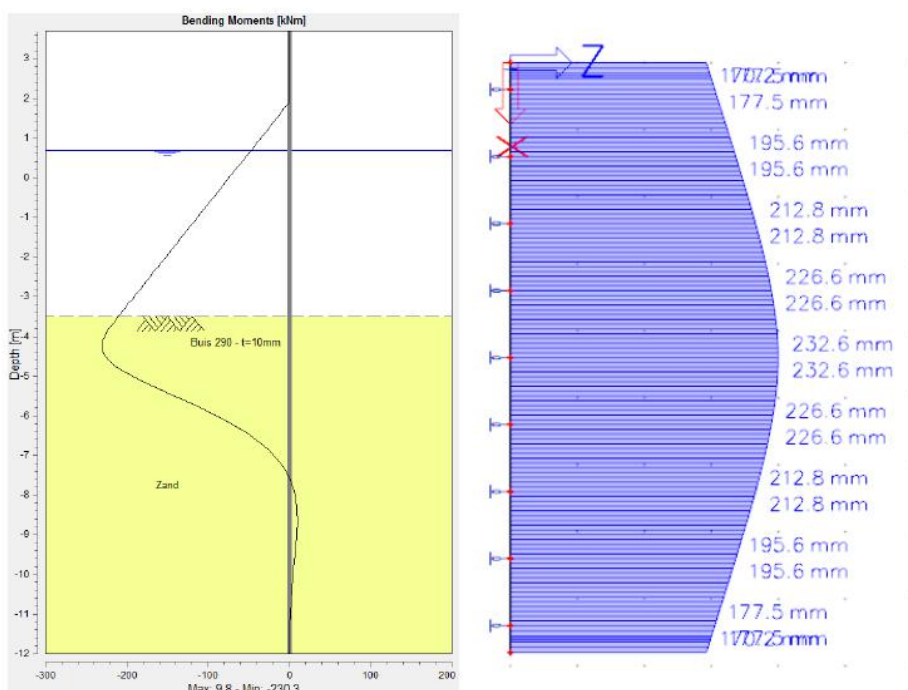
Figuur 12 geeft de optredende buigende momenten (in de UGT) over de hoogte van de buispaal en vervormingslijn t.p.v. het maximum (in de BGT). Tabel 13 geeft een overzicht van de ontwerpresultaten. De unity checks zijn als volgt:

- UGT-afmeerenergie: $47 / 48,7 = 0,96$
- UGT-sterkte: $249 / 320 = 0,78$
- BGT-vervorming: $232 / 500 = 0,46$

Figuur 12: Buigende momentenlijn in de UGT (links) en vervormingslijn in de BGT (rechts)

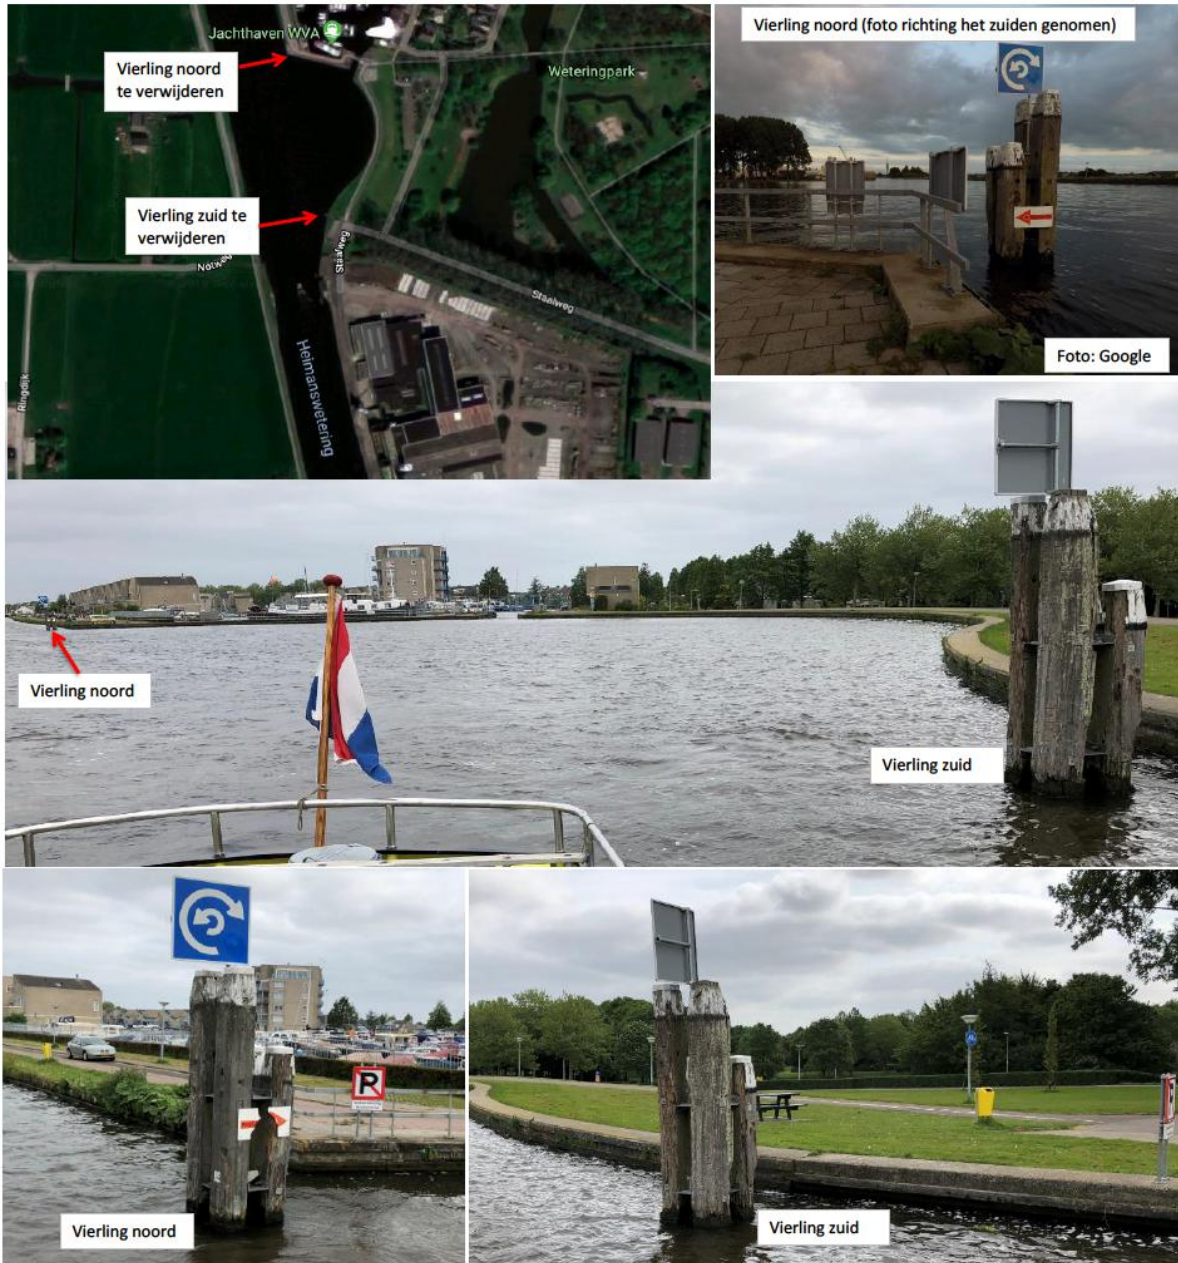
Figuur 4-4: Locatie ten noorden van de klepstuw van het Hoogheemraadschap van Rijnland nabij de kom naar de ingang van de jachthaven

- Zie Figuur 4-3. Locatie aan de oostzijde van de Woudwetering nabij het scheepvaarttankstation “Van Leersum”. Verwijderen en afvoeren van 3x houten single paal en 1x houten vierling. De te verwijderen palen zijn gemarkeerd met oranje kruisen.
- Zie Figuur 4-4. Locatie in de zwaai kom ten noorden van de klepstuw van het Hoogheemraadschap van Rijnland nabij de kom naar de ingang van de jachthaven. Verwijderen en afvoeren van 2x houten vierling. Op beide locaties van de te verwijderen houten vierling, moet een stalen paal met rondom $\frac{3}{4}$ rond wrijf hout komen ter bescherming van de oever op de hoek. Er zijn geen bolders voorzien.
- Locatie aan de westzijde van de Woudwetering nabij de kruising met de Wijde Aa. Tijdens het locatiebezoek zijn hier echter geen zwerfpalen aangetroffen.
- Alle gaten in de waterbodem dichten met betoniet.

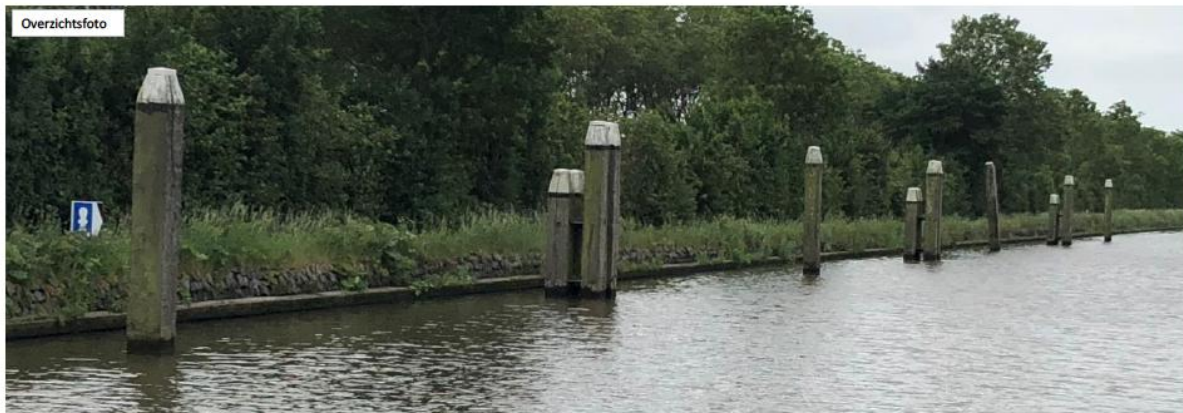
Figuur 4-8: Overzicht van de wachtplaats op locatie 5

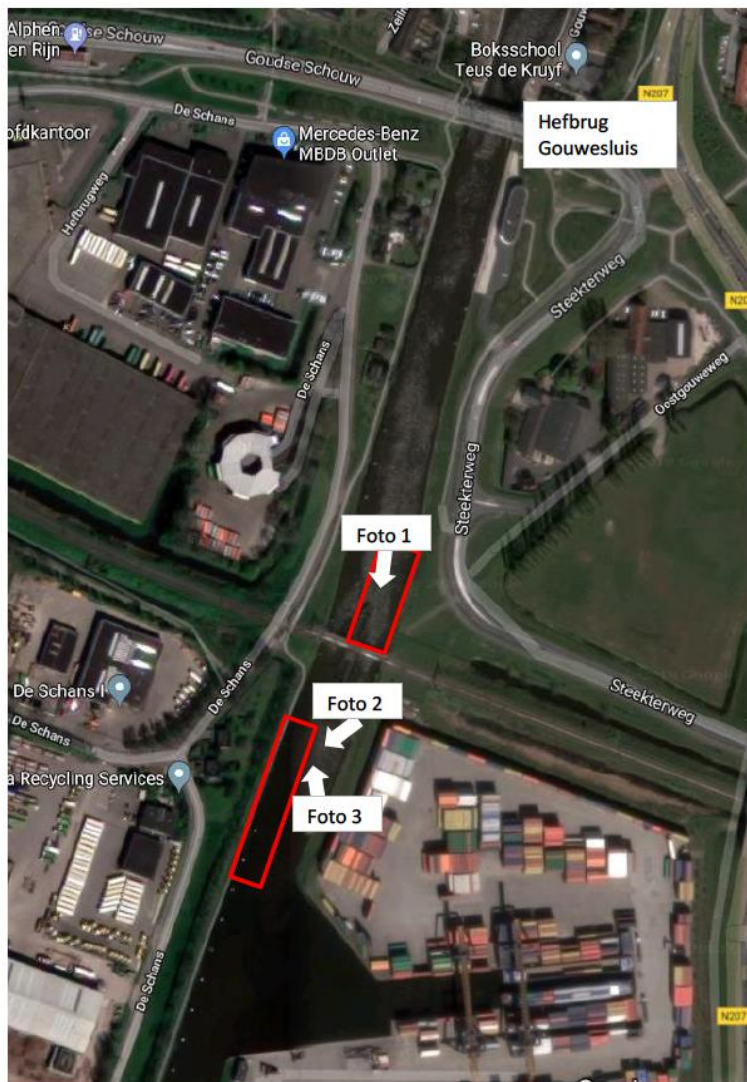
Figuur 4-10:: Locatie 5b (foto: Google maps)

Figuur 4-10 geeft een overzicht van locatie 5b. De (aanvullende) werkzaamheden betreffen:

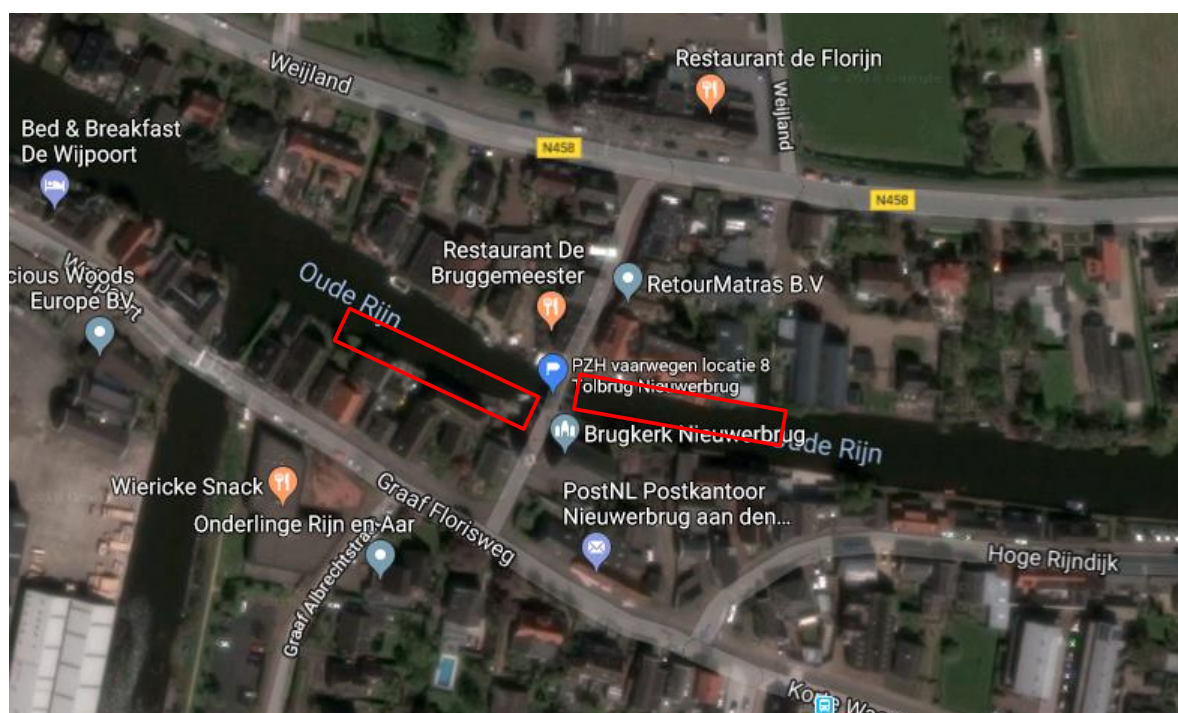
Figuur 4-15: Locatie 8 (foto: Google)

Aan beide zijden van de tolbrug te Nieuwerbrug staan aan de stuurboordzijde van de vaarweg 2 single houten palen met daaraan de tolborden van de brug en verwijsborden voor de toeristische sloepenroute. Figuur 4-15 en Figuur 4-16 geven een overzicht van de huidige situatie.

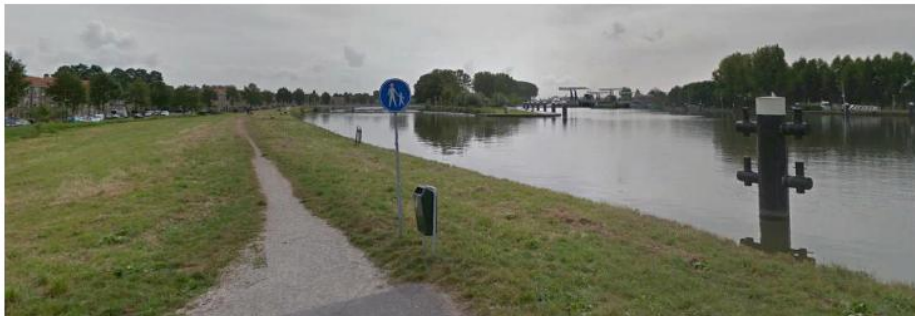
Figuur 4-17: Bestaande situatie nieuwe ligplaats locatie 9

Op de locatie van de nieuwe ligplaats is nu nog geen afmeervoorziening aanwezig.

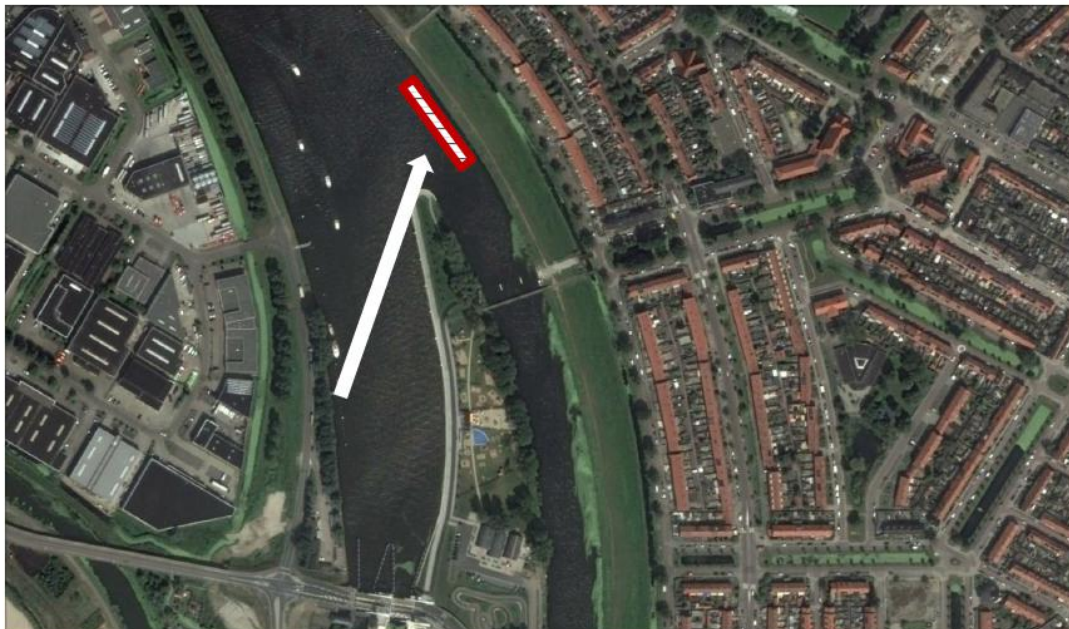
Figuur 4-18: Locatie 9 te verplaatsen ligplaats (foto: Google maps)

- Realiseren van een nieuwe ligplaats voor de beroepsvaart met auto-afzetplaats op de oostelijke oever van het Gouwekanaal, in het verlengde van de bestaande ligplaatsen aldaar. Hiertoe dienen de stalen buispalen en de bijbehorende walvoorzieningen die zich nu in de opstelruimte voor de recreatievaart in de voorhaven van de Julianasluis aan de kanaalzijde bevinden, te worden verplaatst.
- Realiseren van walstroom op de nieuwe locatie als uitbreiding op de voorzieningen bij de bestaande ligplaatsen aldaar.

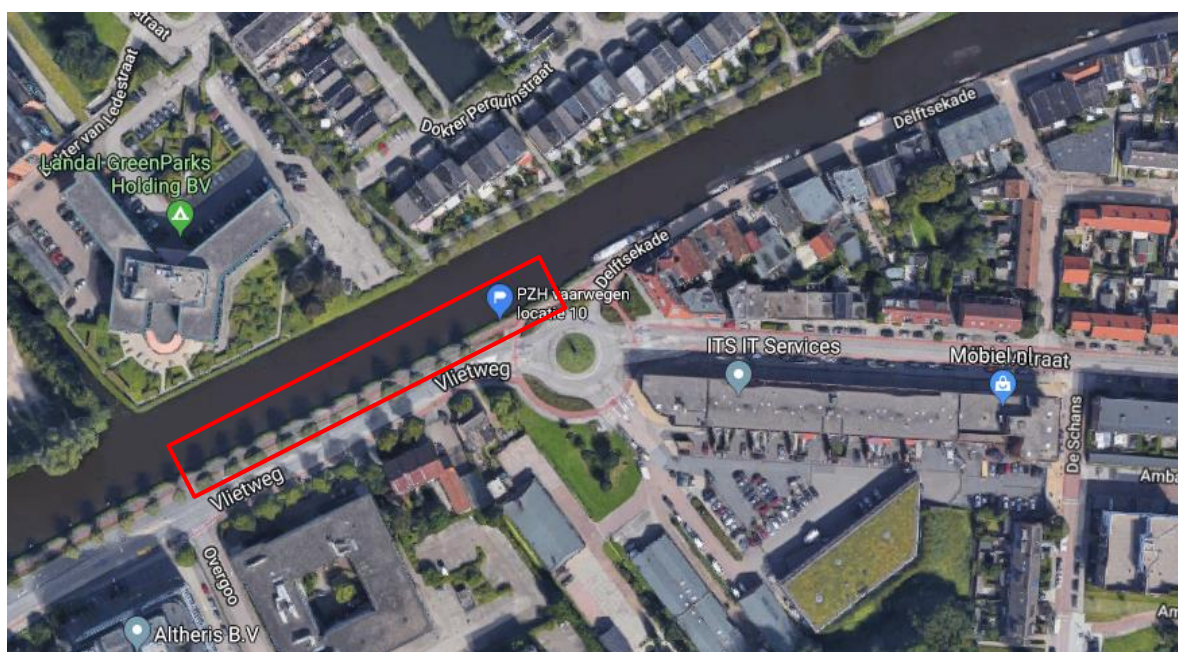
Figuur 4-19: Locatie 10 (foto: Google maps)

Aan de Vlietweg in Leidschendam is een ligplaats voor de beroepsvaart met walstroom aanwezig. De ligplaats bestaat uit 5 houten single palen. De lengte van de wachtplaats (gemeten tussen de borden begin en einde wachtplaats) bedraagt ca. 90 m. Figuur 4-19 en Figuur 4-20 geven een overzicht van de locatie.

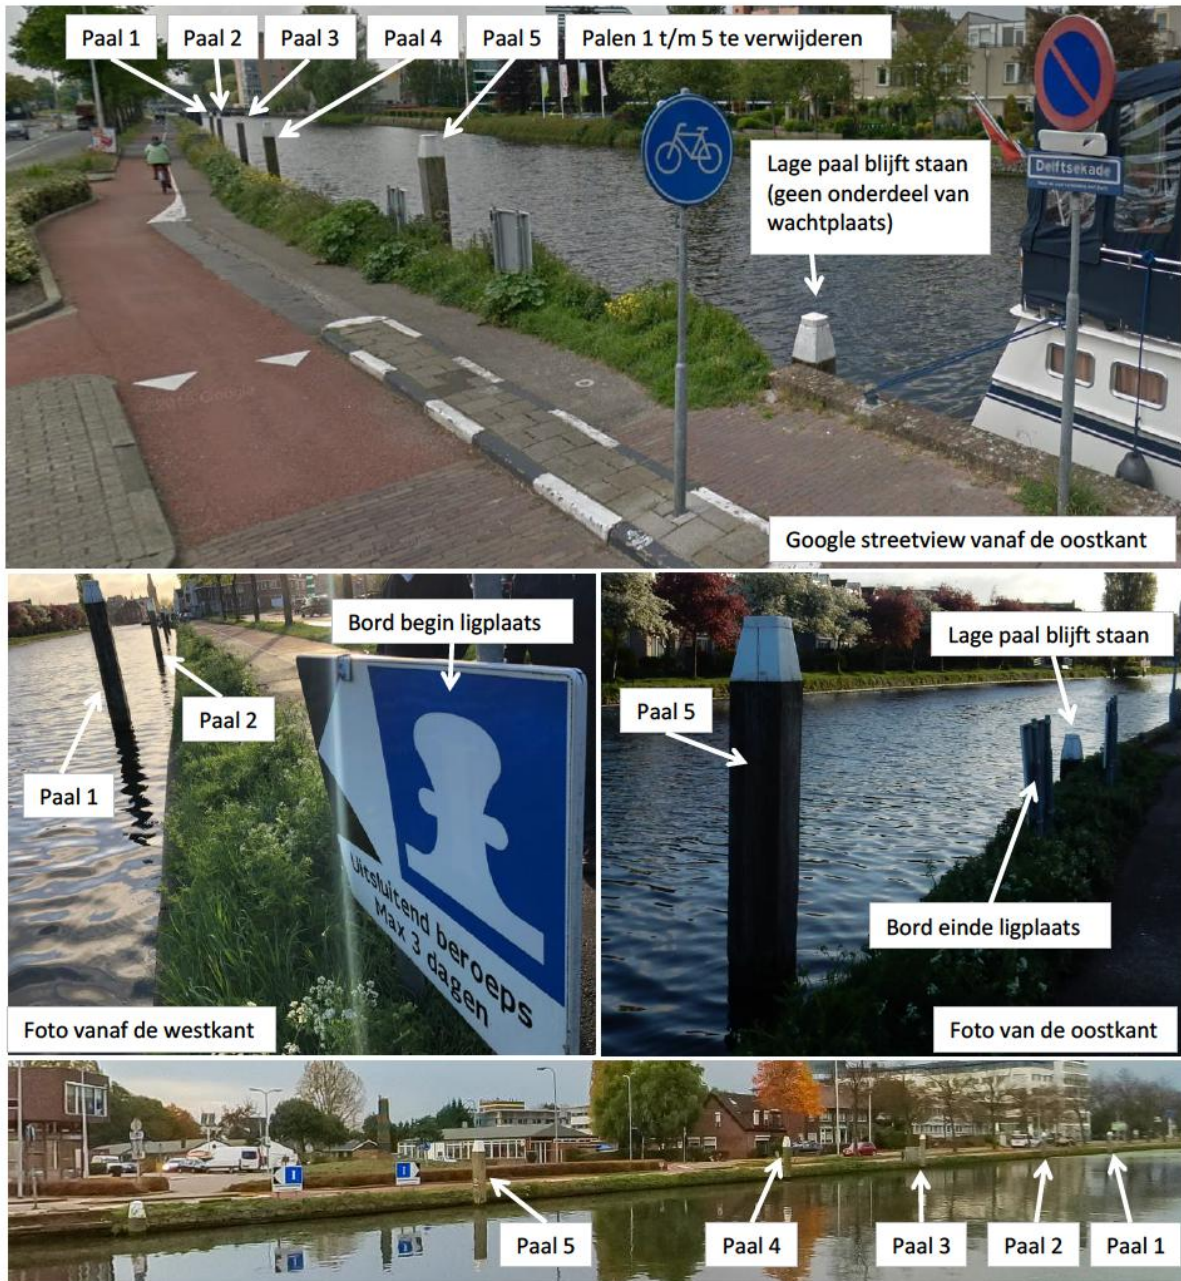
Figuur 4-20: Locatie 10 – Wachtplaats Leidschendam

- Verwijderen en afvoeren van de 5 bestaande houten palen
- Realiseren van een nieuwe ligplaats met stalen palen. Het aantal nieuwe palen (3 of 4 stuks) is nader te bepalen.
- De bestaande walstroom blijft behouden

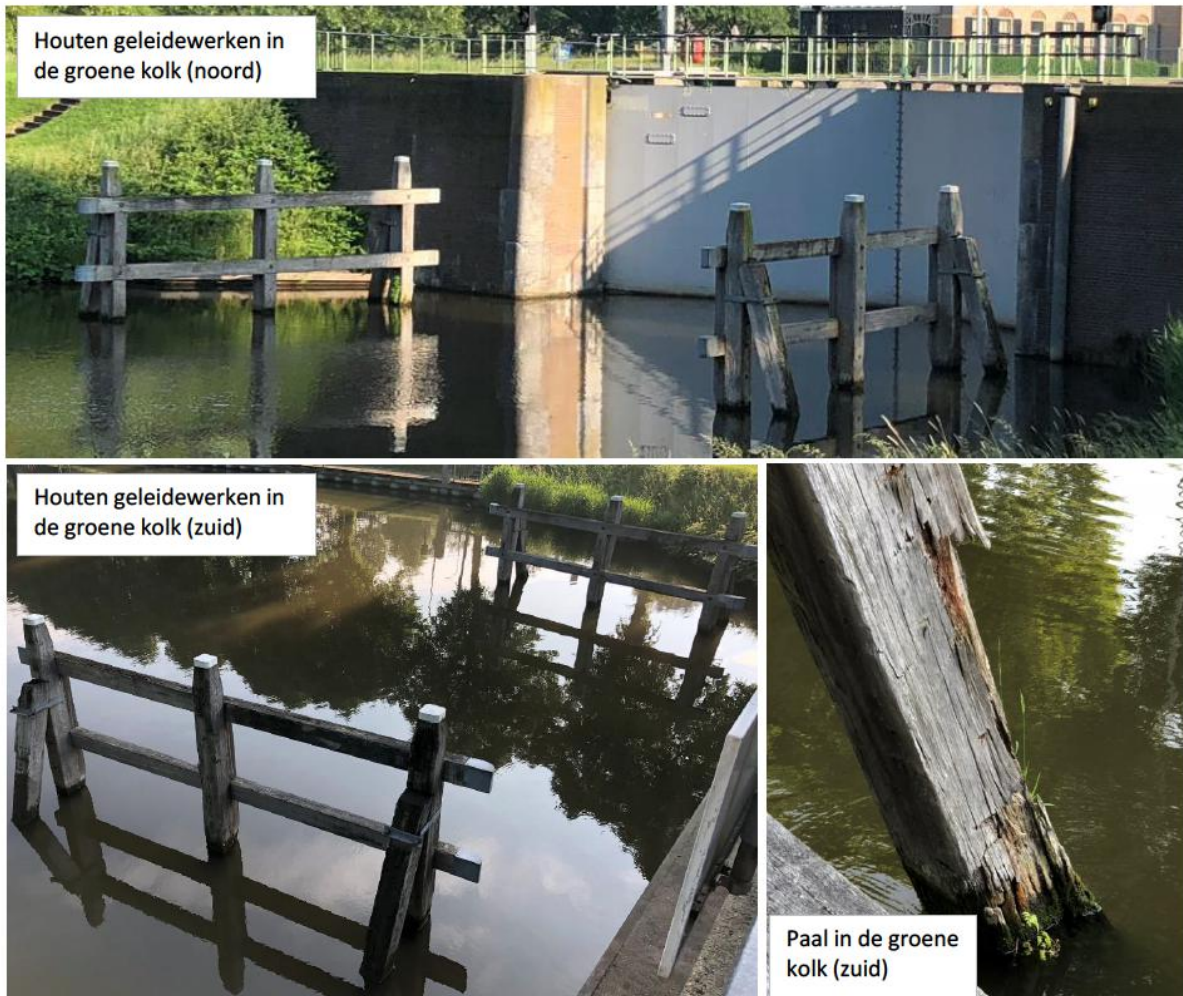
Figuur 4-244: Bestaand remmingwerk

Aan de noordzijde van de Julianabrug staan in de binnenkolk (groene kolk) van de sluis 4 houten geleidewerken die aan het einde van hun levensduur zijn, zie Figuur 4-24 en Figuur 4-25.

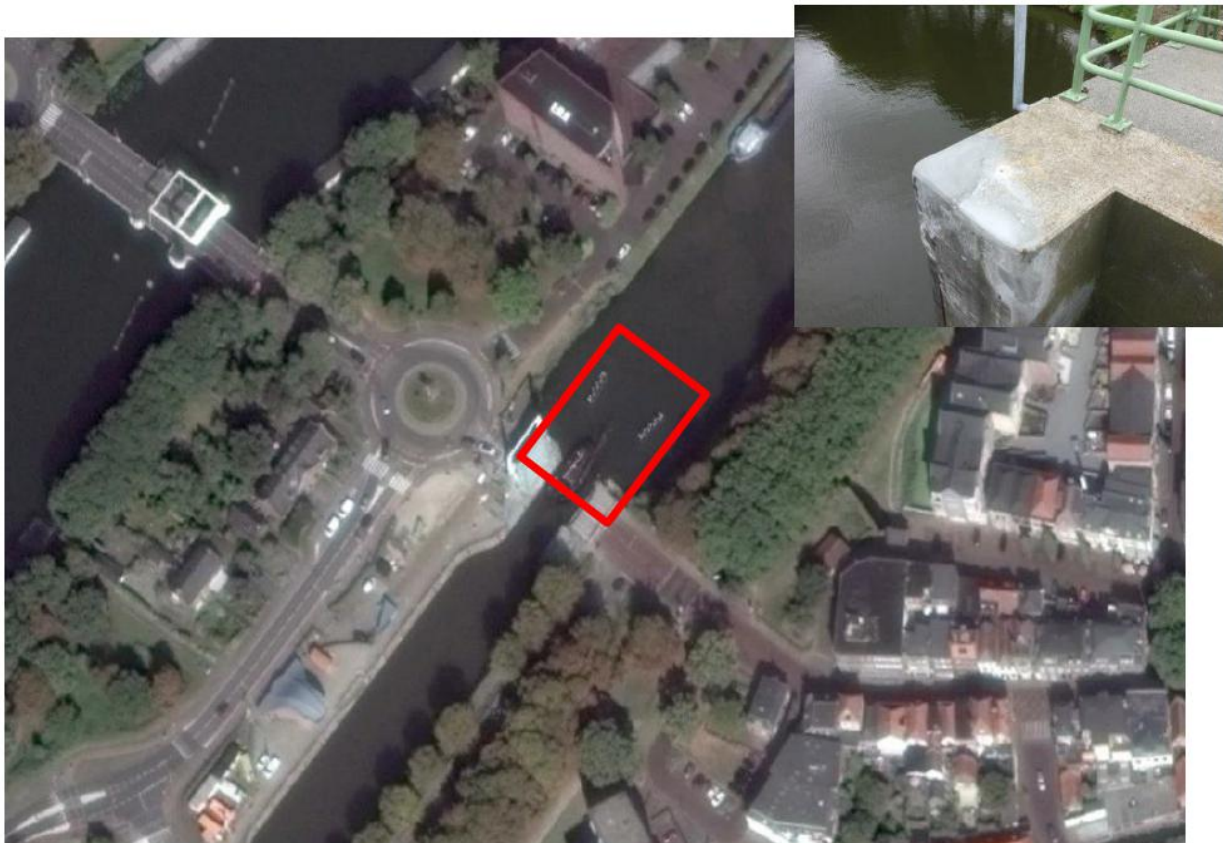
Figuur 4-277: Locatie 11b – Sluis, Gorinchem (foto: Google maps)

In 2016 en 2017 is Groot onderhoud uitgevoerd aan de Grote Merwedesluis te Gorinchem, waarbij ook aan de sluiscolk met sluishoofden civieltechnisch onderhoud is gepleegd. Daarbij zijn aanvaarschades aan metselwerk alsmede natuurstenen en betonnen elementen hersteld. Reeds voor de voltooiing van de werkzaamheden bleek dat de benedenhoofden kwetsbaar zijn en door aanvaringen opnieuw worden beschadigd. Onderstaande figuur geeft de locatie weer.

De aanvaringen zijn met name een gevolg van de relatief grote afstand tussen het aanwezige remmingwerk en het sluishoofd, waardoor de vaarrichting van de schepen niet meer worden gecorrigeerd na het passeren van het remmingwerk.

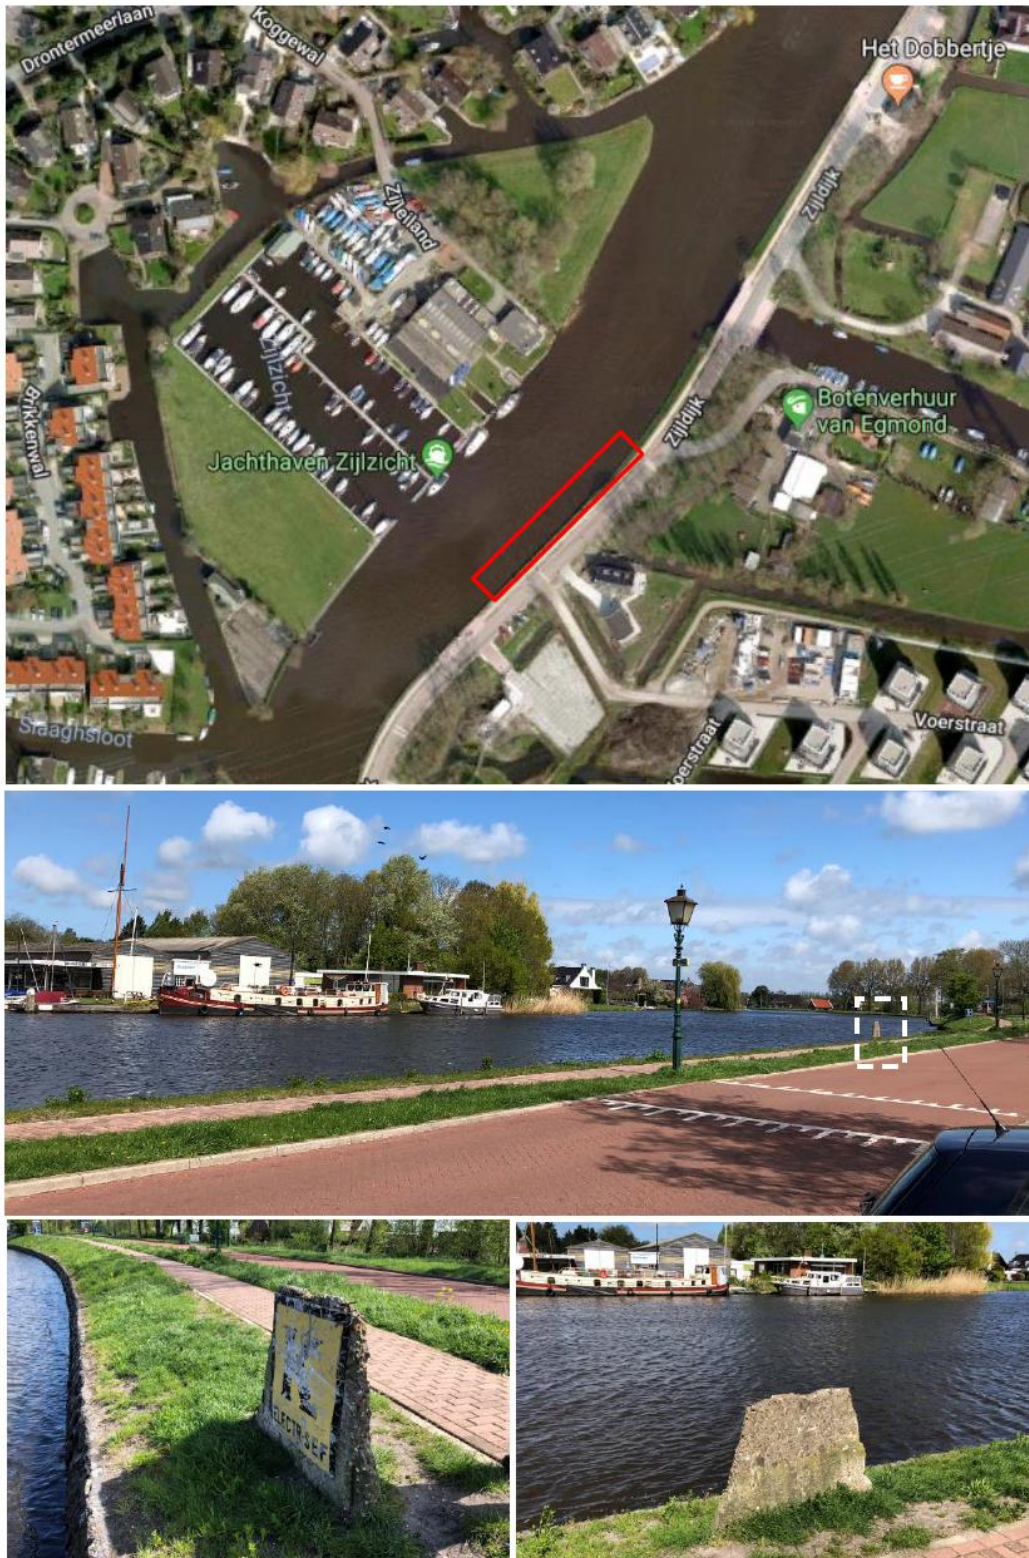
Figuur 4-288: Overzicht locatie 16 – Afmeervoorziening Leiderdorp (foto: Google maps)

Figuur 4-288 geeft een overzicht van locatie 16.

- Het realiseren van een ligplaats voor de beroepsvaart (CEMT III/M4 binnenvaartschip met maximale afmetingen 75 m x 8,50 m x 2,70 m), bestaande uit 4 cactuspalen. De nieuwe paalindeling is weergegeven in Figuur 4-29. De buitenste palen dienen ca. 1,4m vanaf de wal (afstand nader te bepalen) te staan om te voorkomen dat er sloepen tussen de palen en de wal doorvaren.

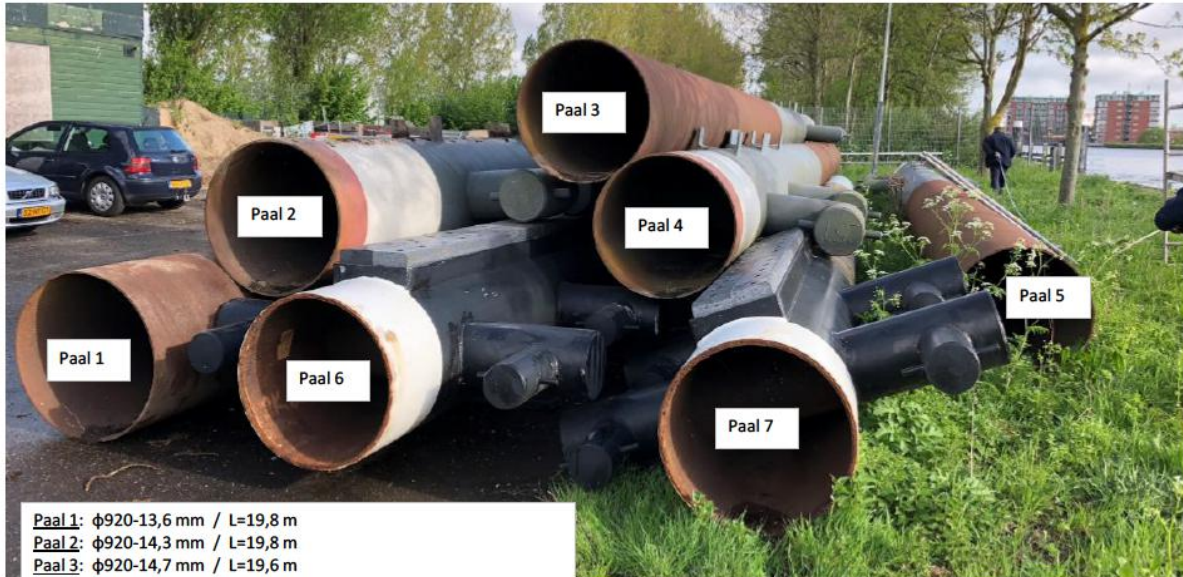
- Paal 1: ϕ 920-13,6 mm / L=19,8 m
- Paal 2: ϕ 920-14,3 mm / L=19,8 m
- Paal 3: ϕ 920-14,7 mm / L=19,6 m
- Paal 4: ϕ 920-13,6 mm / L=19,8 m
- Paal 5: ϕ 920-13,8 mm / L=19,8 m
- Paal 6: ϕ 820-24,3 mm / L=20,5 m (afkomstig van project Aarkanaal)
- Paal 7: ϕ 820-24,3 mm / L=20,4 m (afkomstig van project Aarkanaal)

Tussen paal 5 en 7 lag één deksel met een diameter van ϕ 880 mm.

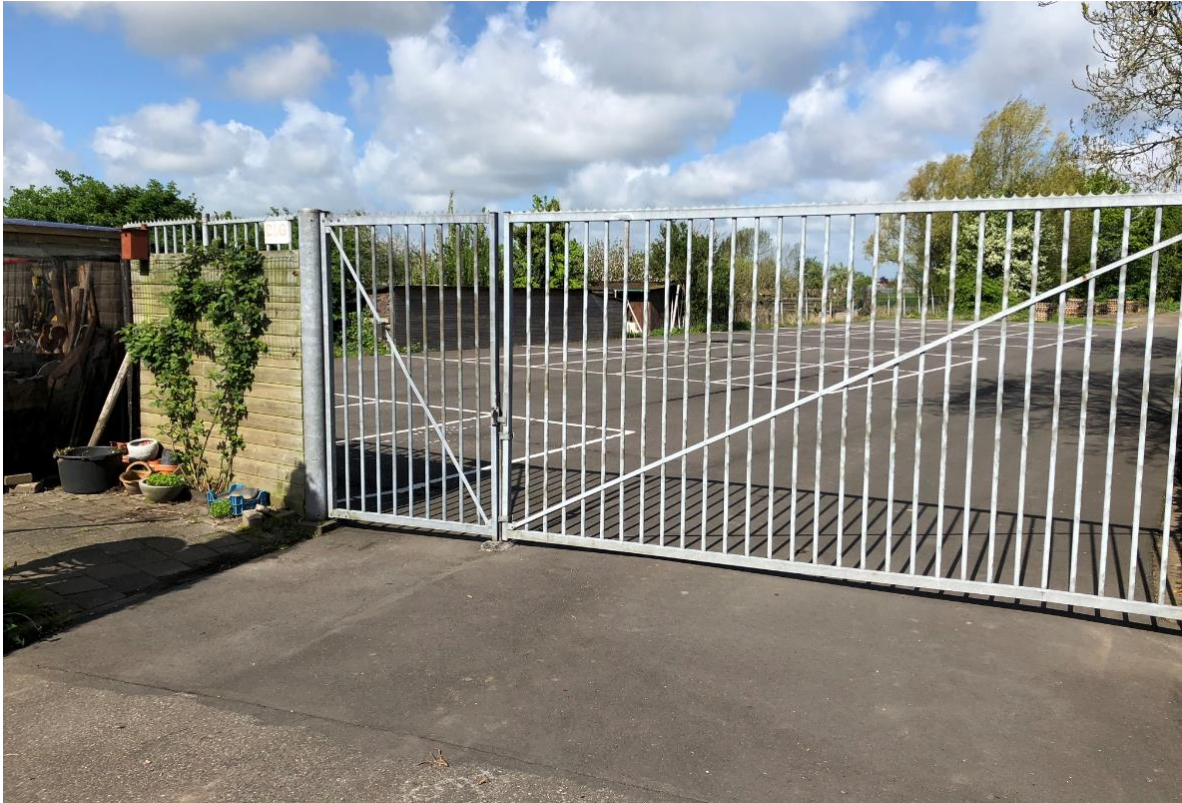
Figuur 5-2: Steunpunt Ter Aar

Geen toegang omdat het hek gesloten was, zie Figuur 5-2. Nabij dit steunpunt ligt echter één paar horizontale geleiding, zoals bij steunpunt D Hoogkamer, Voorschoten.

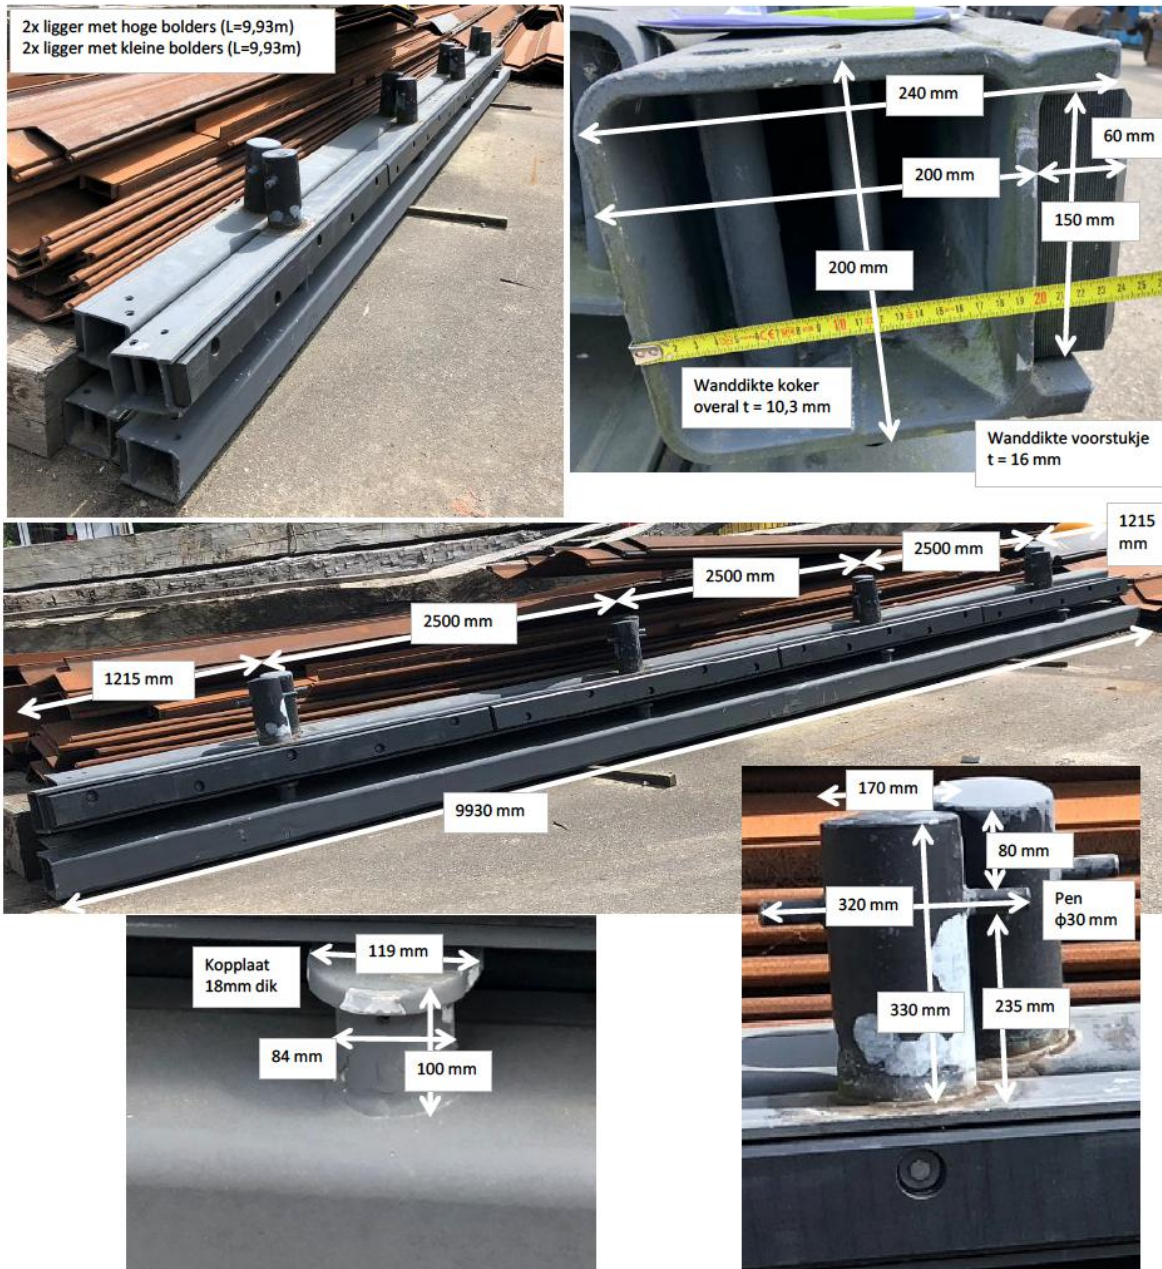
Op dit steunpunt liggen diverse materialen om gordingwerk voor nautische voorzieningen voor de recreatievaart samen te stellen. Zie onderstaande afbeeldingen.

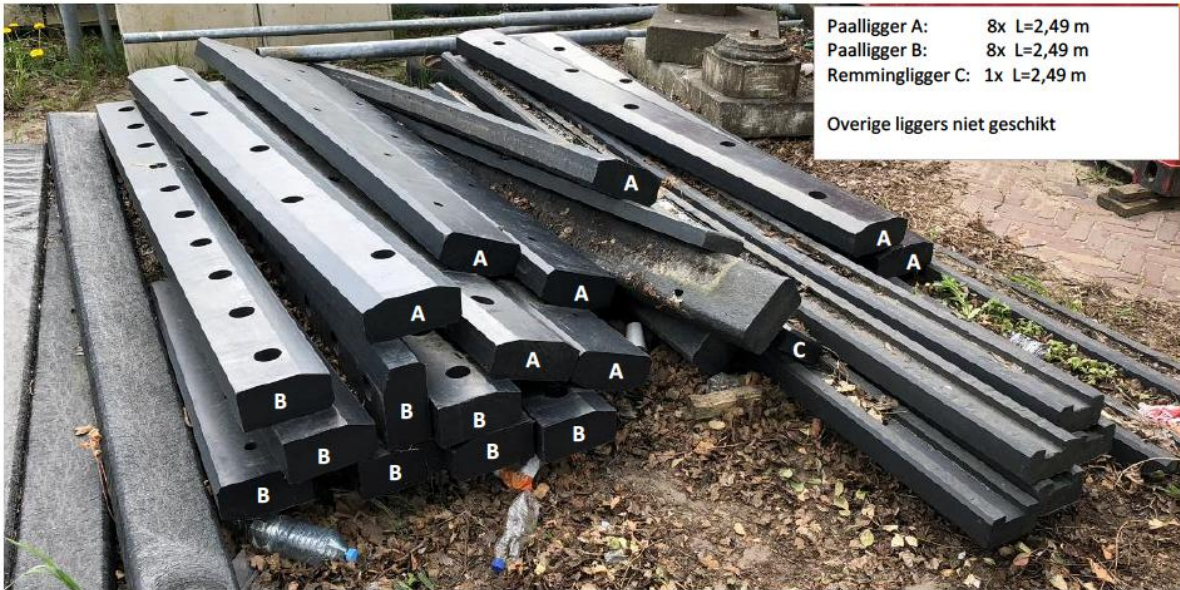
Paalligger A: 8x L=2,49 m
Paalligger B: 8x L=2,49 m
Remmingligger C: 1x L=2,49 m
Overige liggers niet geschikt
